Le chantier de la crèche est protégé côté place de la mairie par des clôtures

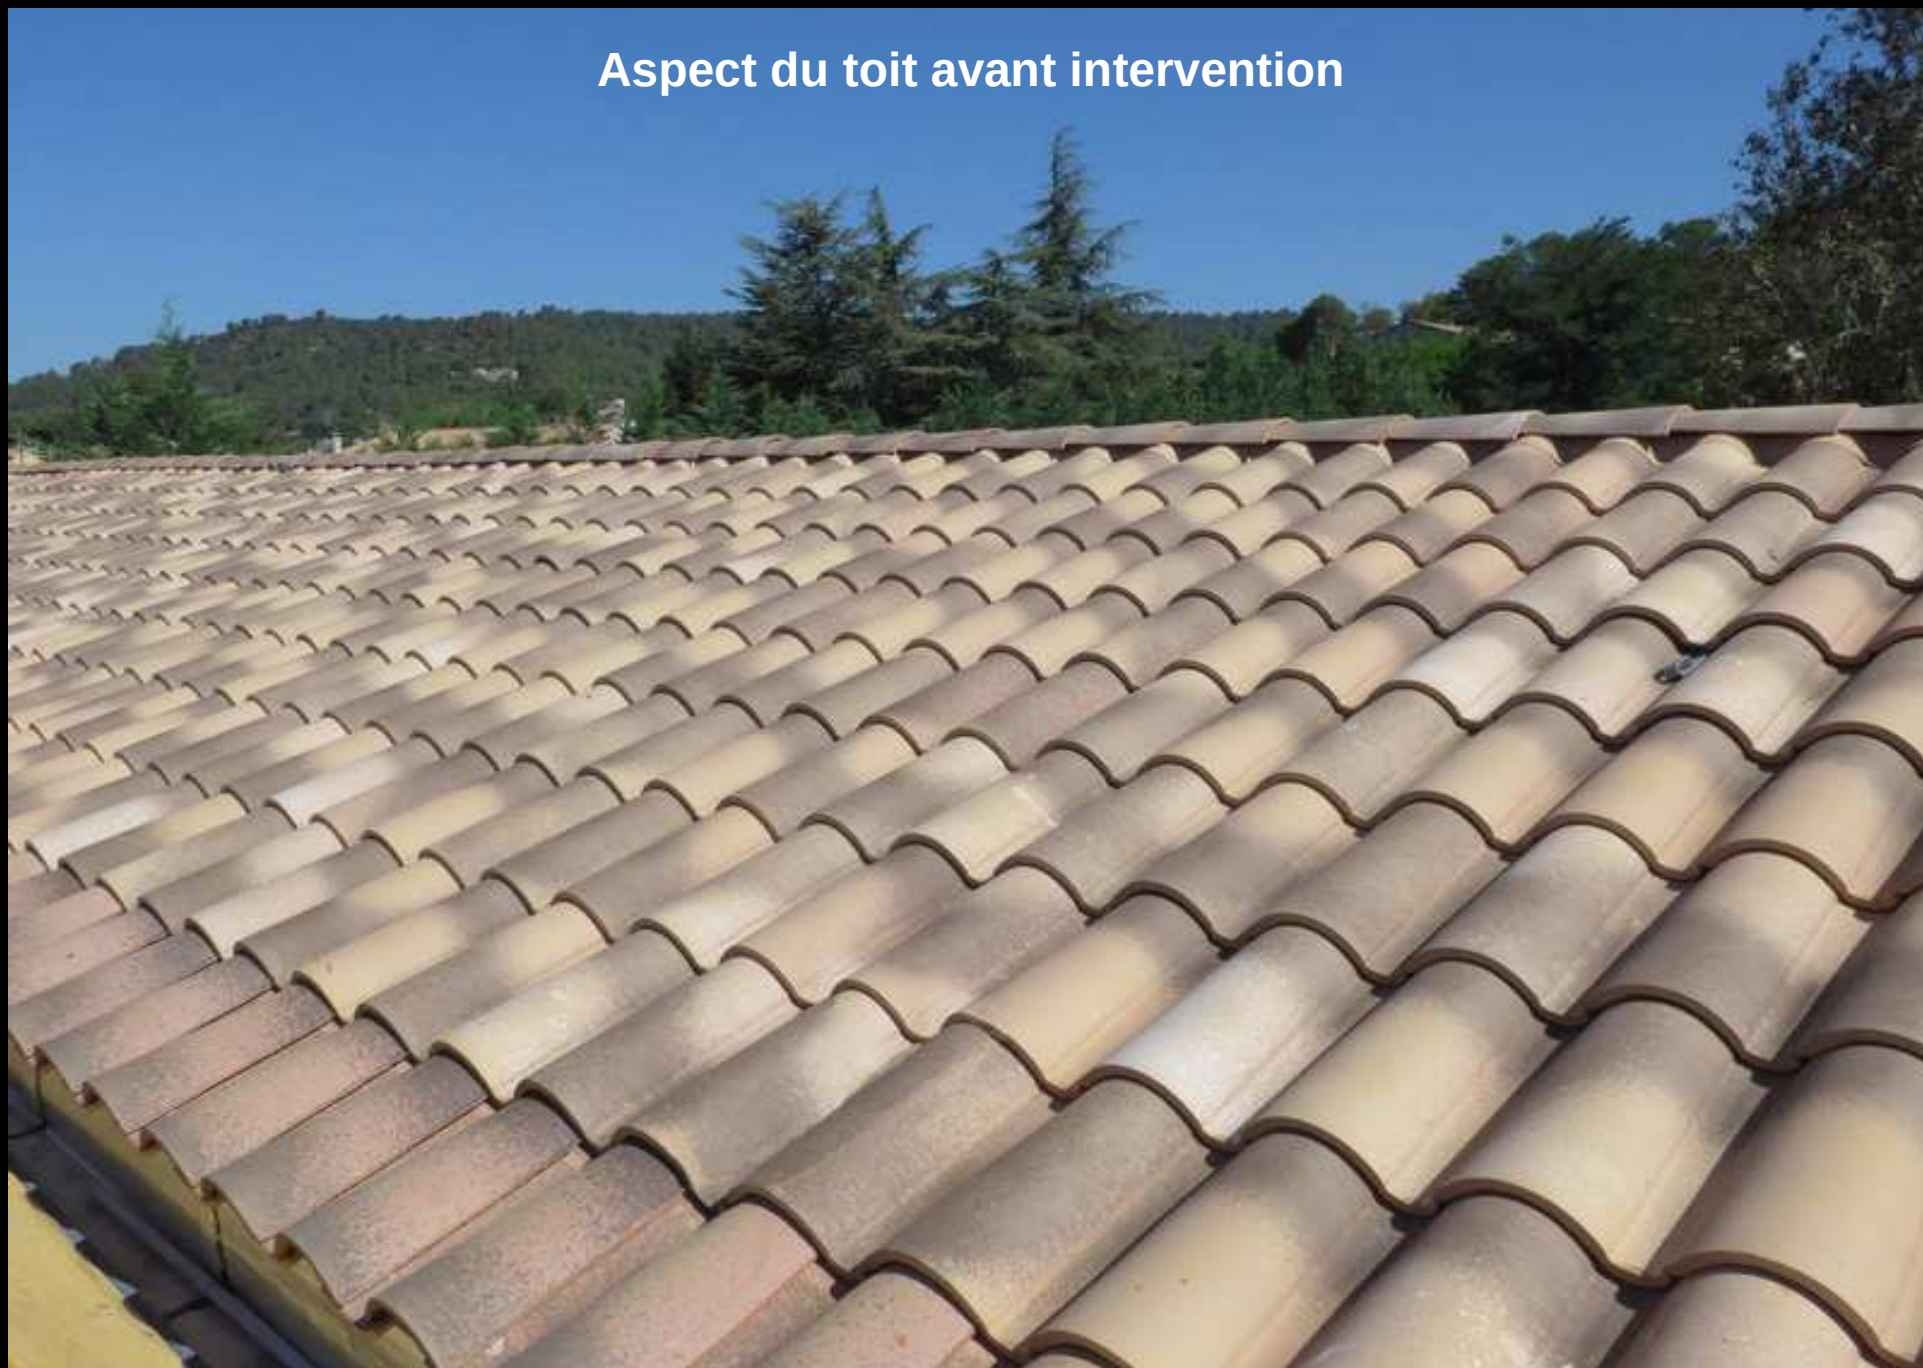
Aspect du toit avant intervention

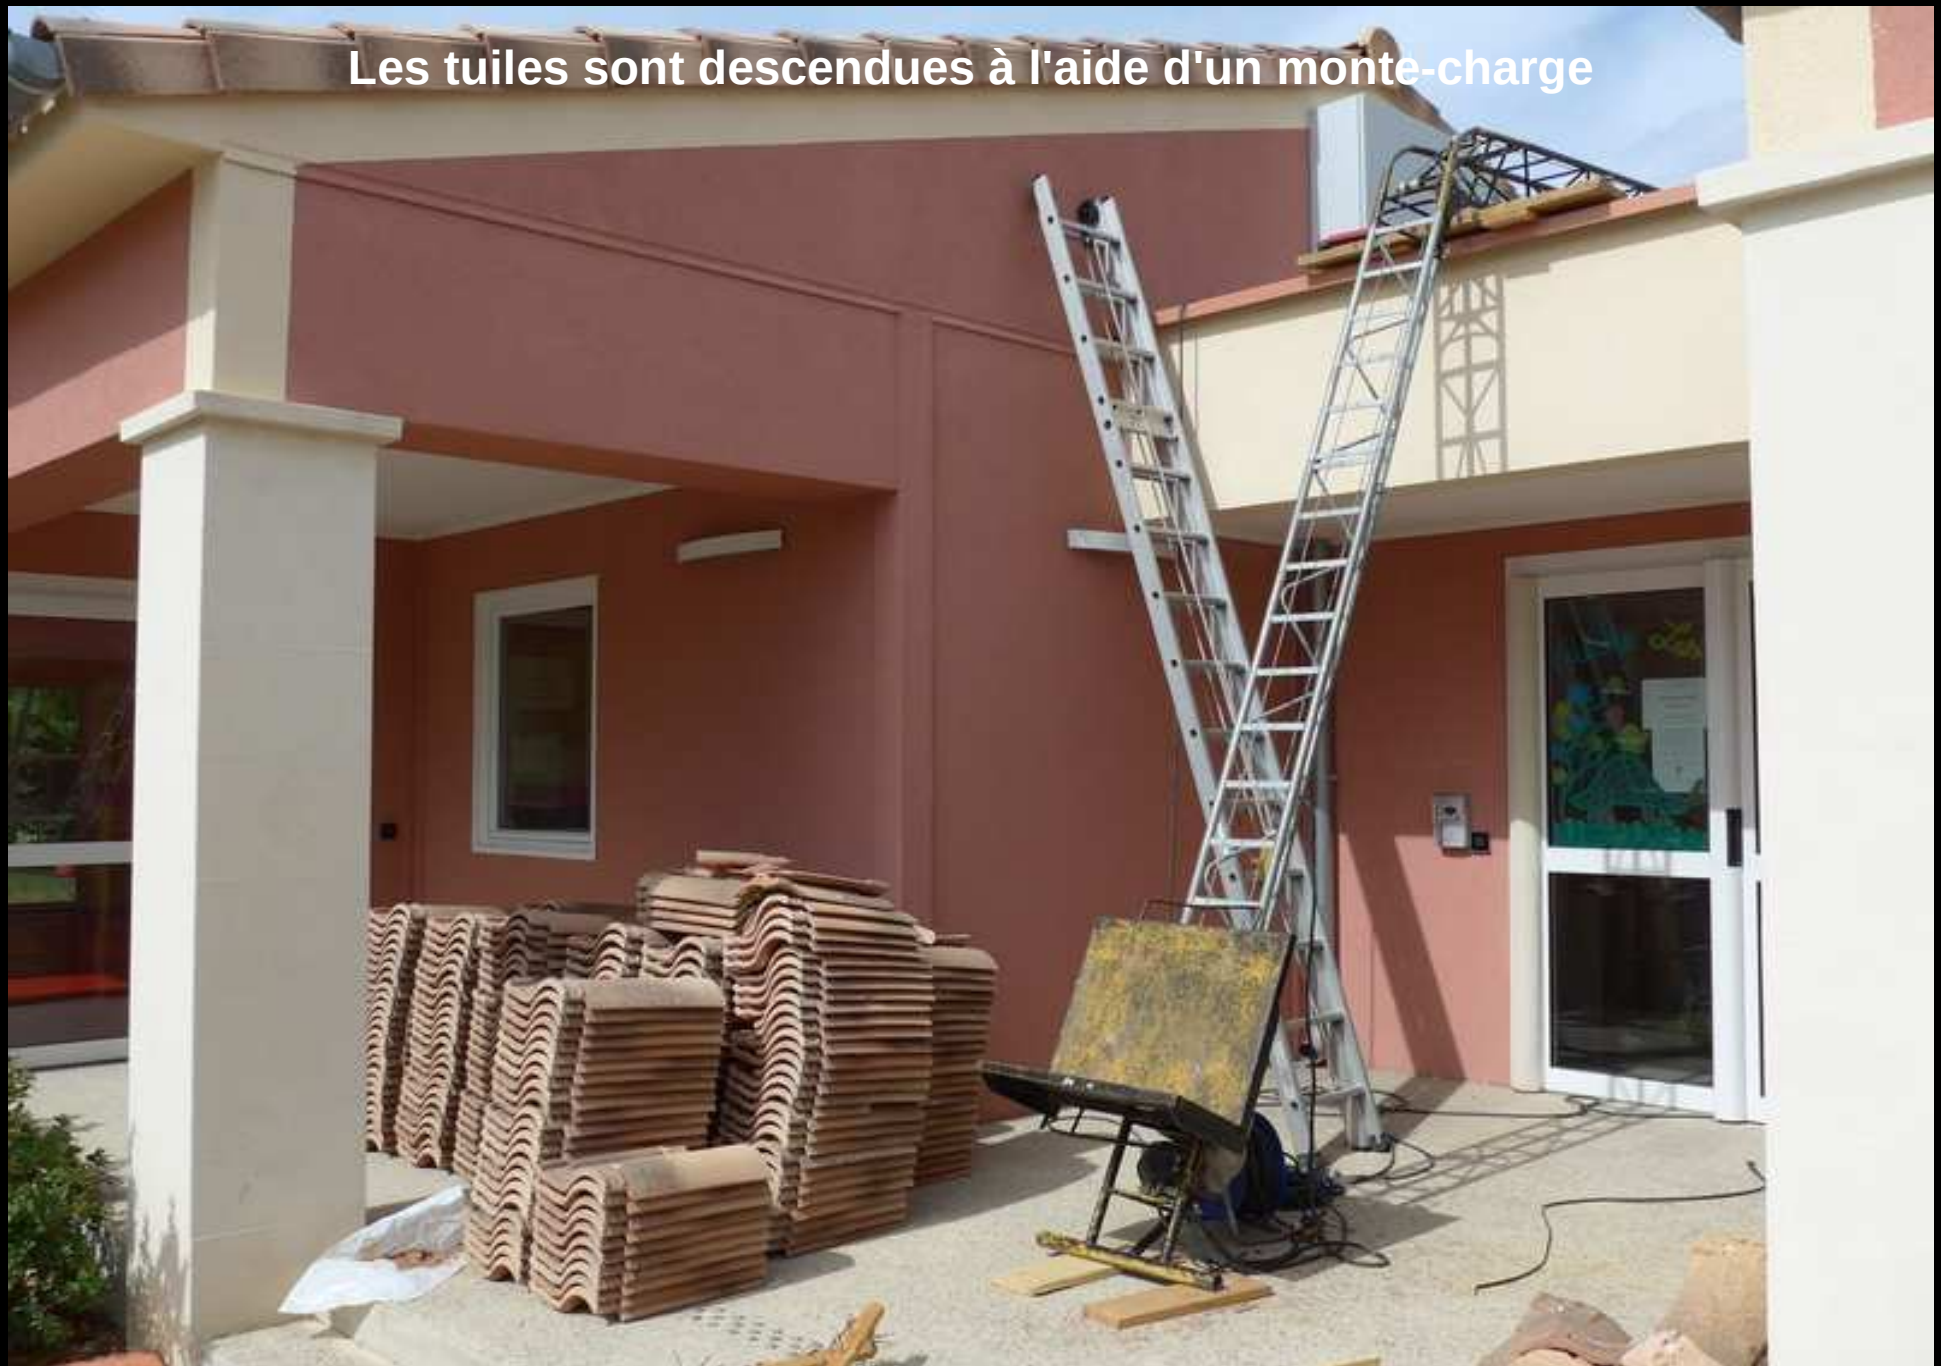
Les tuiles sont descendues à l'aide d'un monte-charge

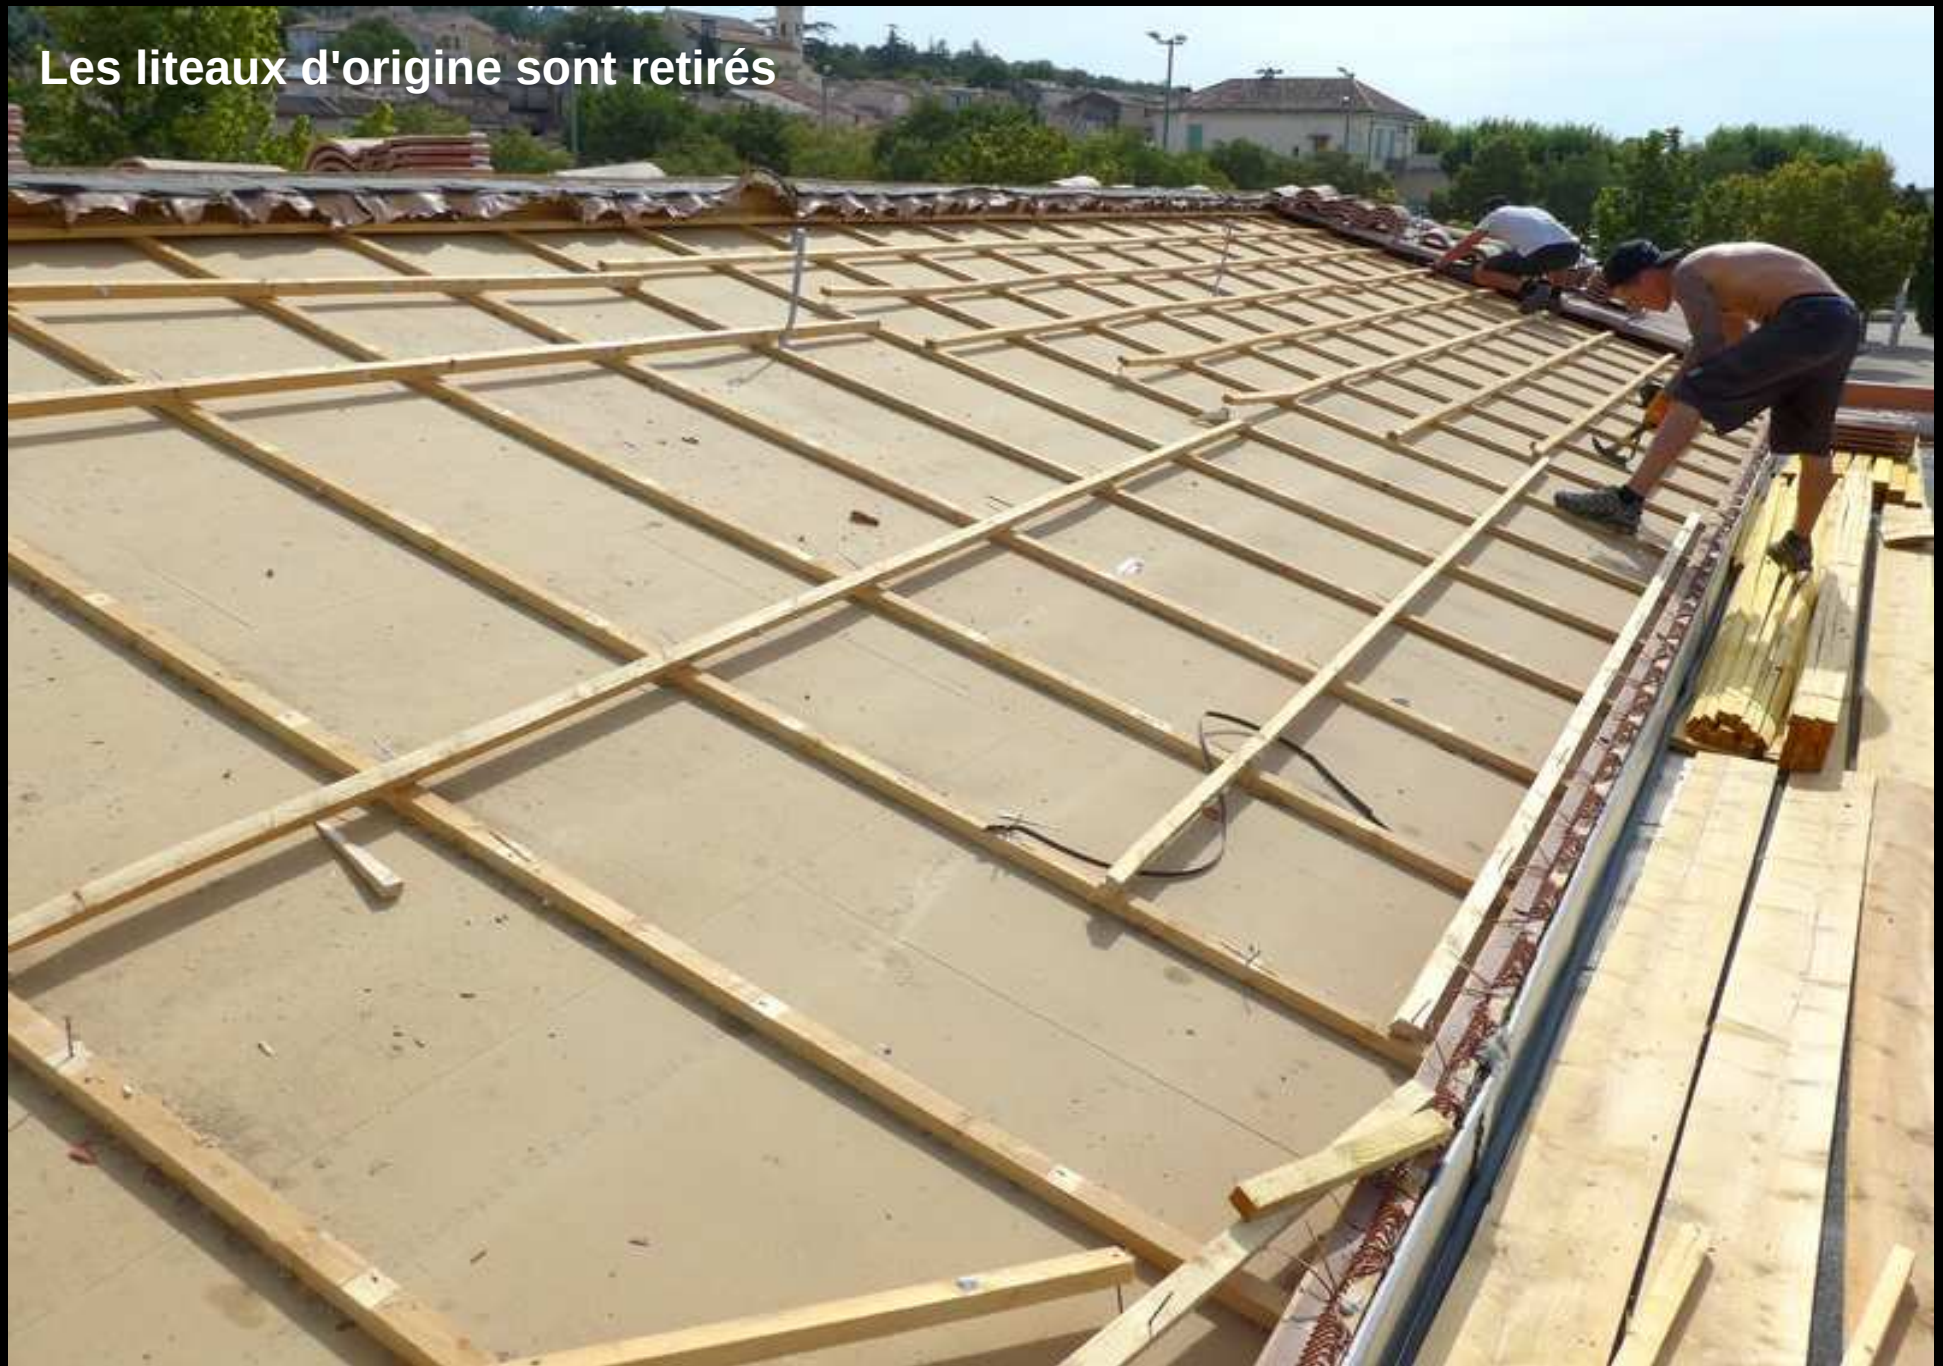
Les liteaux d'origine sont retirés

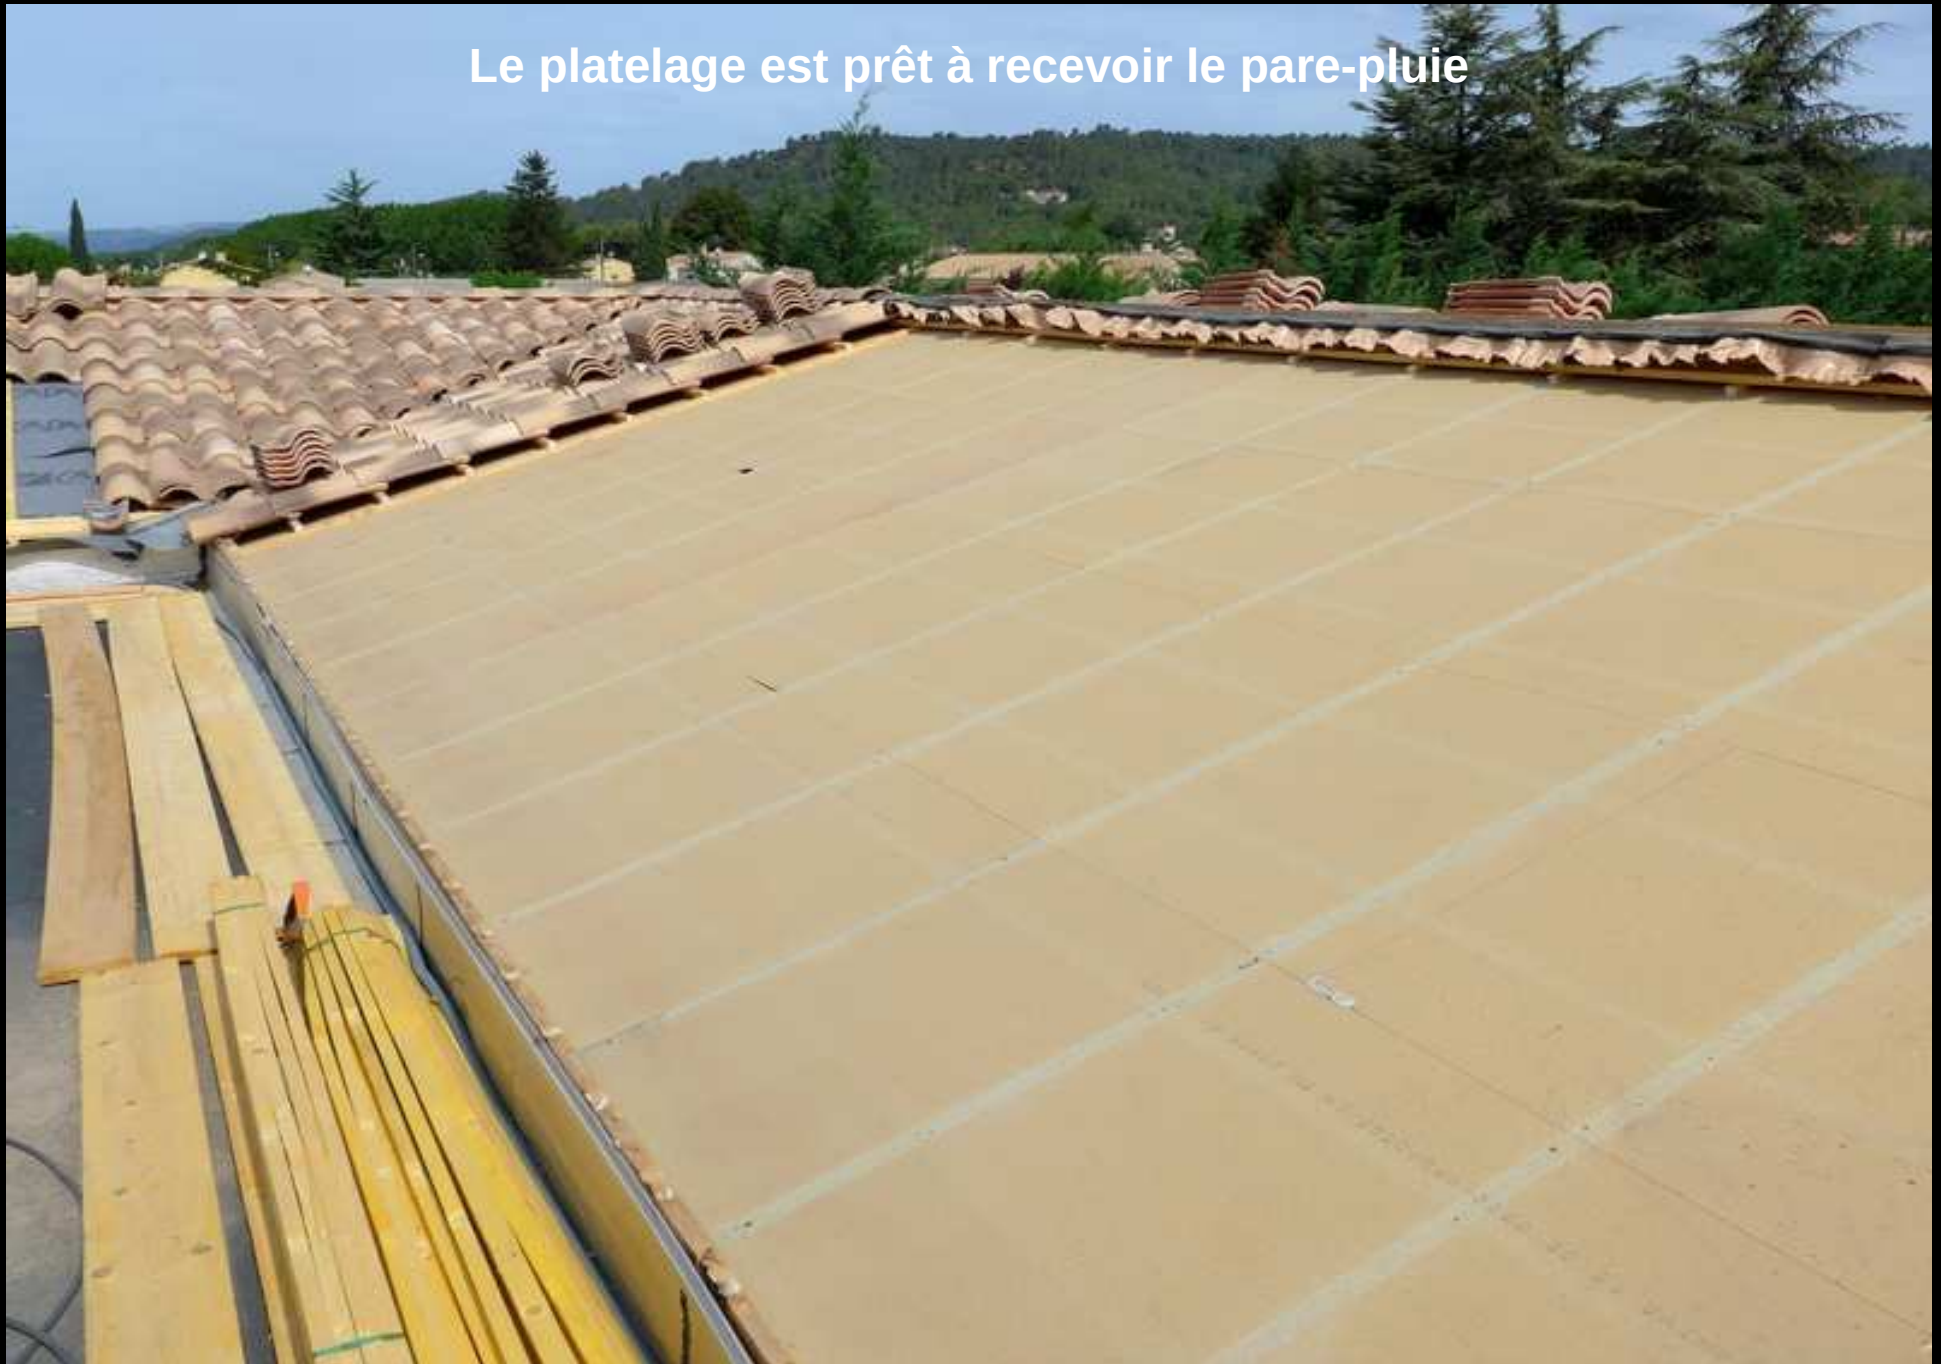
Le platelage est prêt à recevoir le pare-pluie

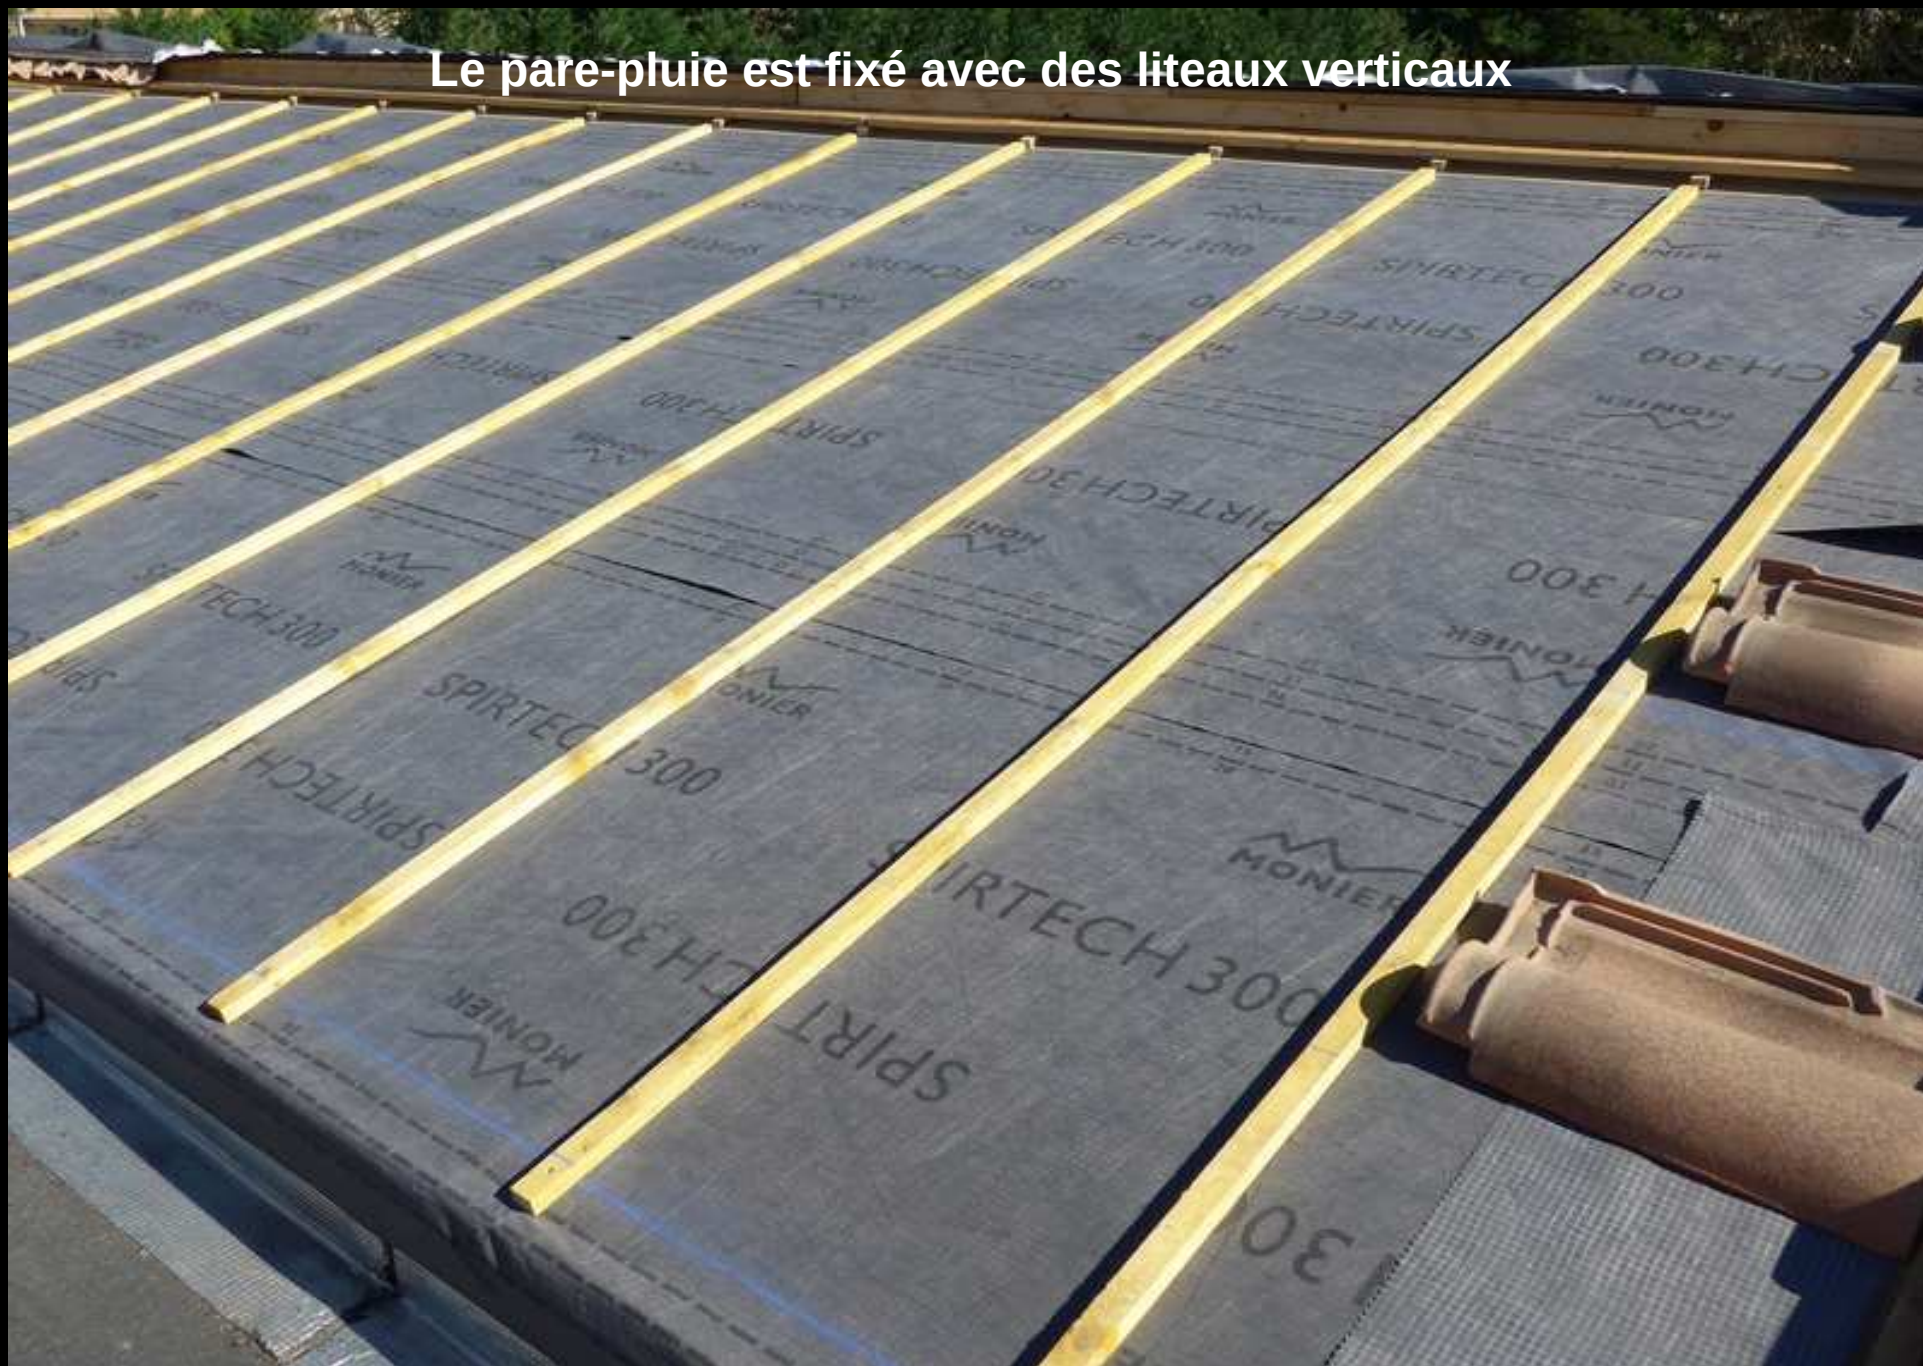
Le pare-pluie est fixé avec des liteaux verticaux

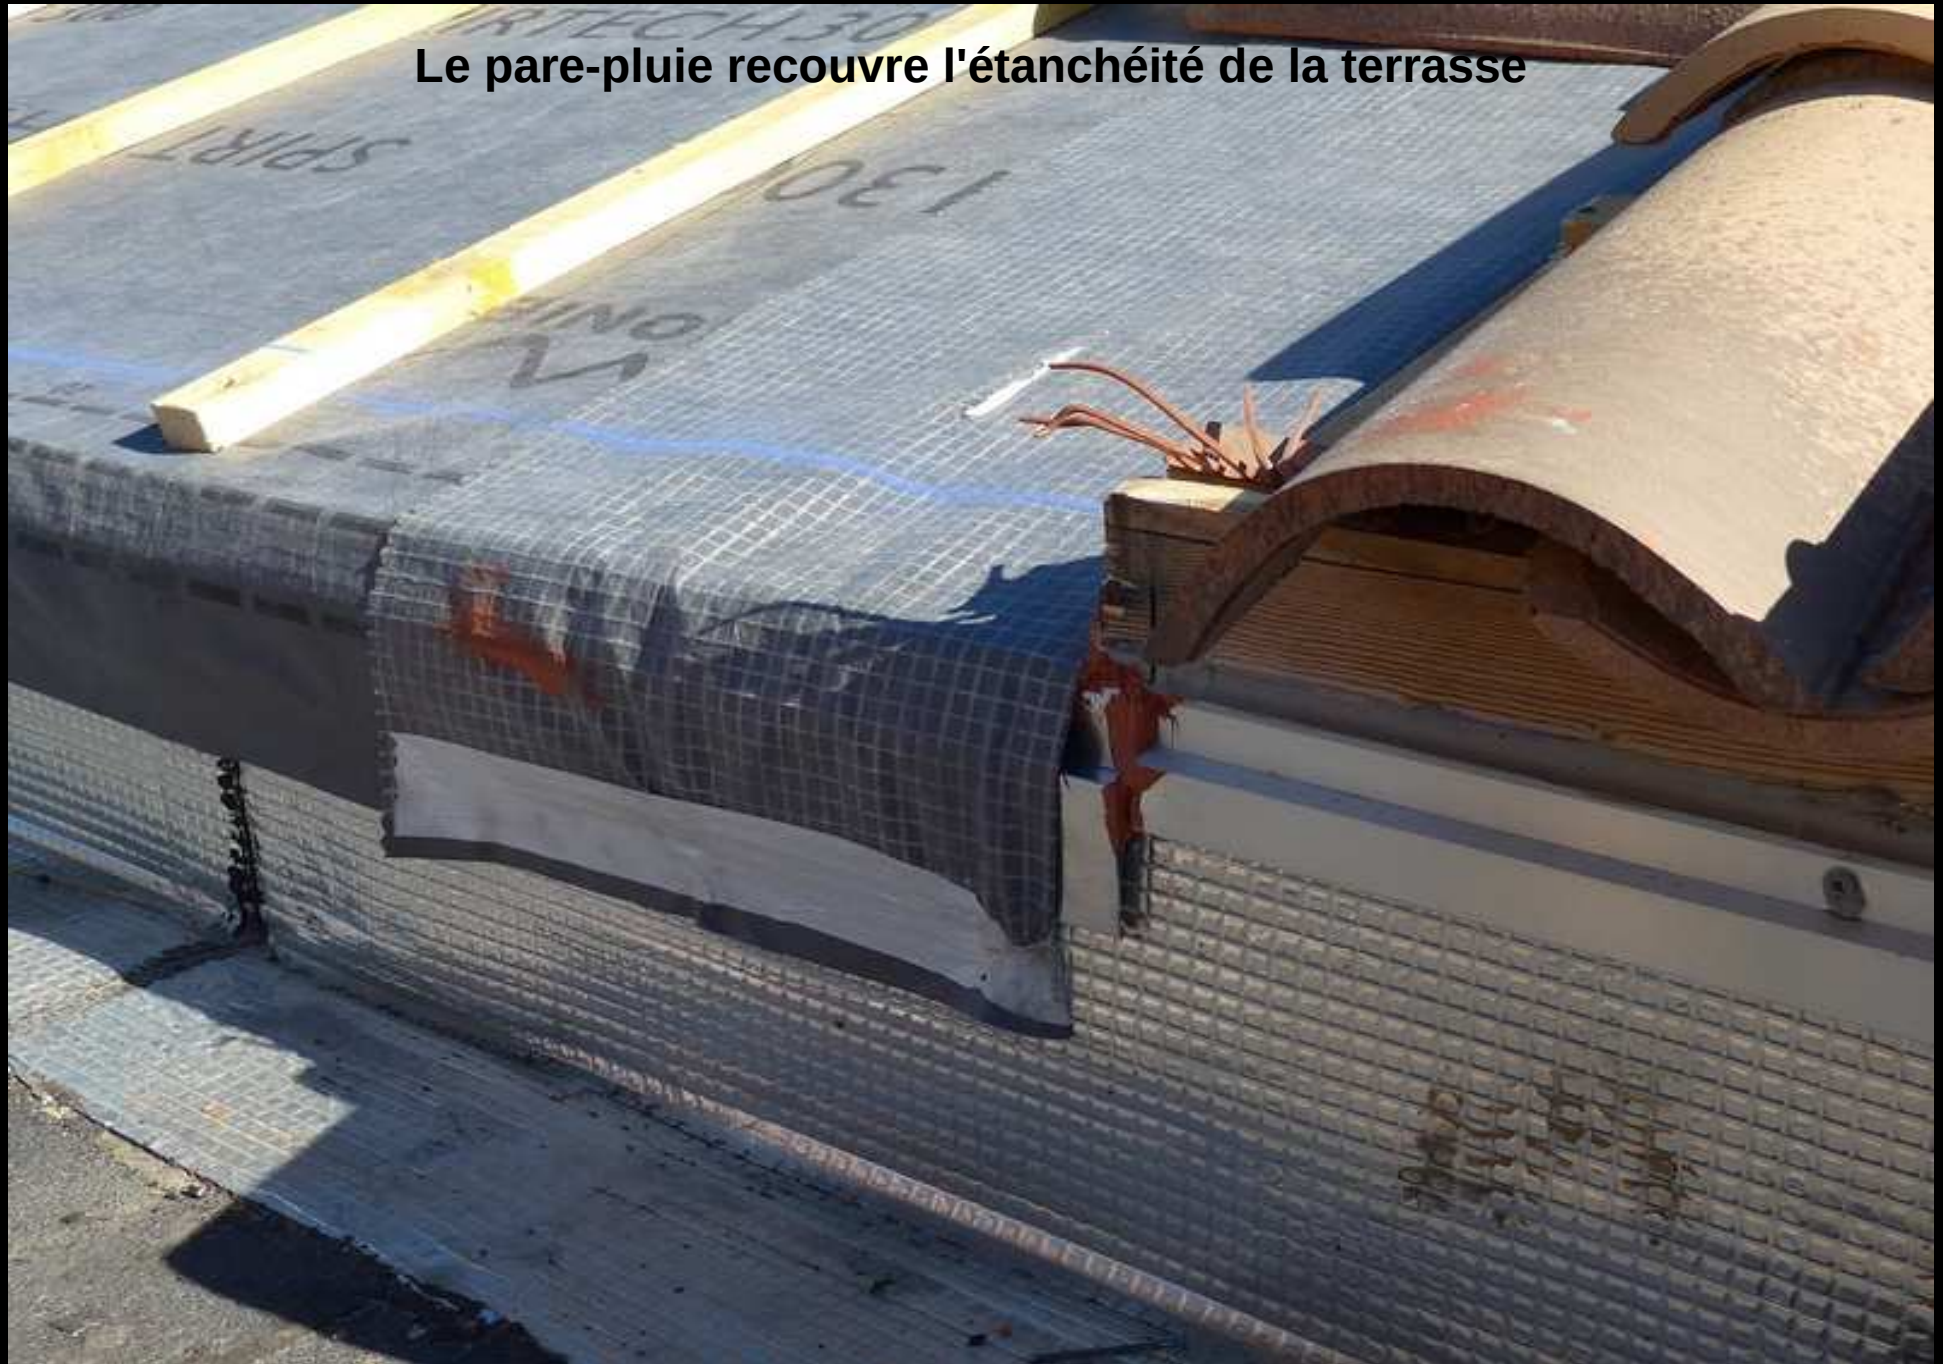
Le pare-pluie recouvre l'étanchéité de la terrasse

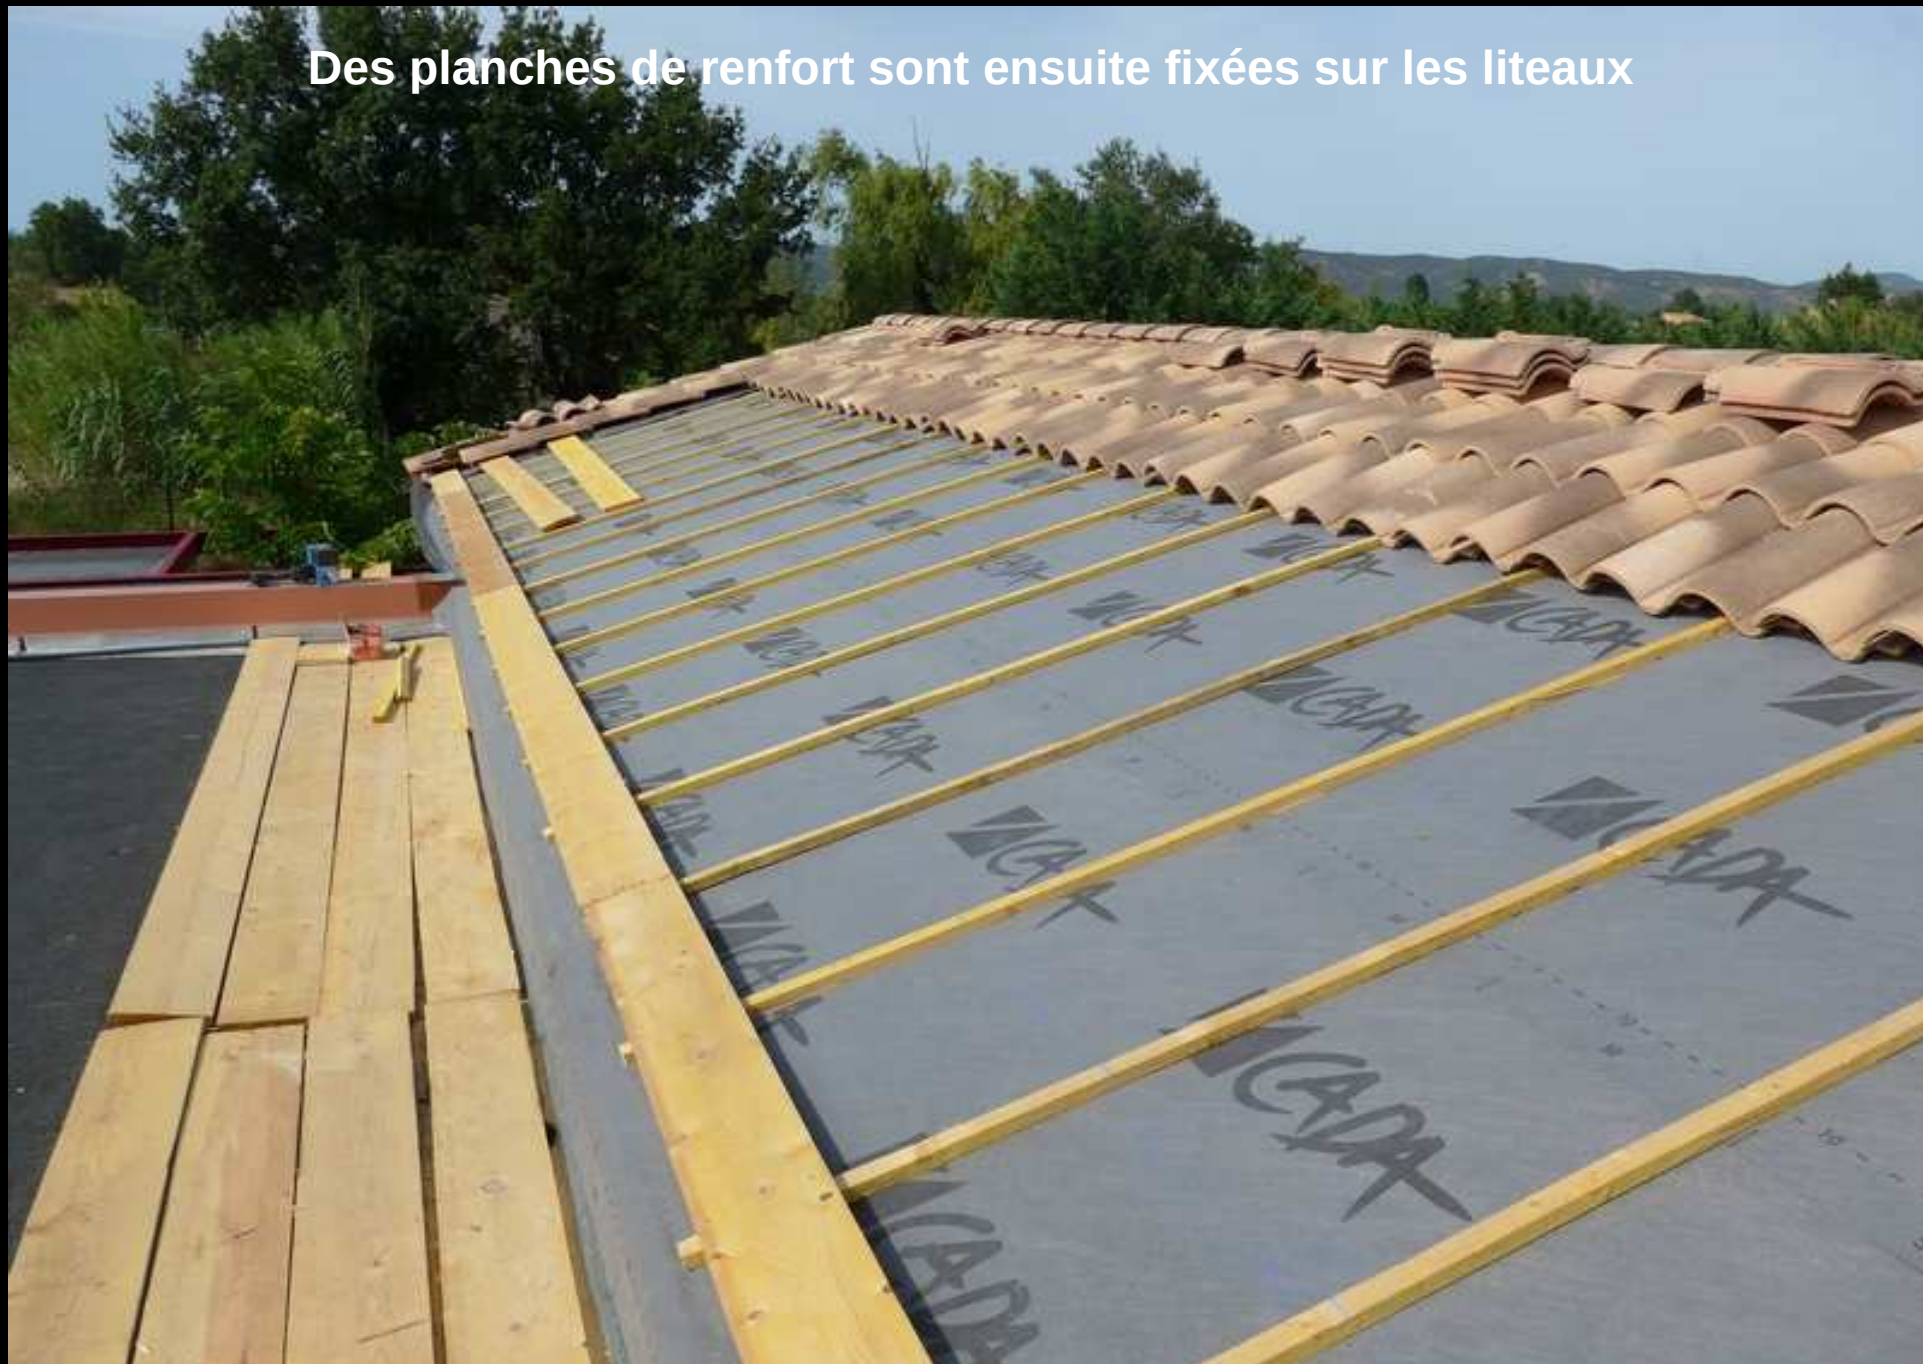
Des planches de renfort sont ensuite fixées sur les liteaux

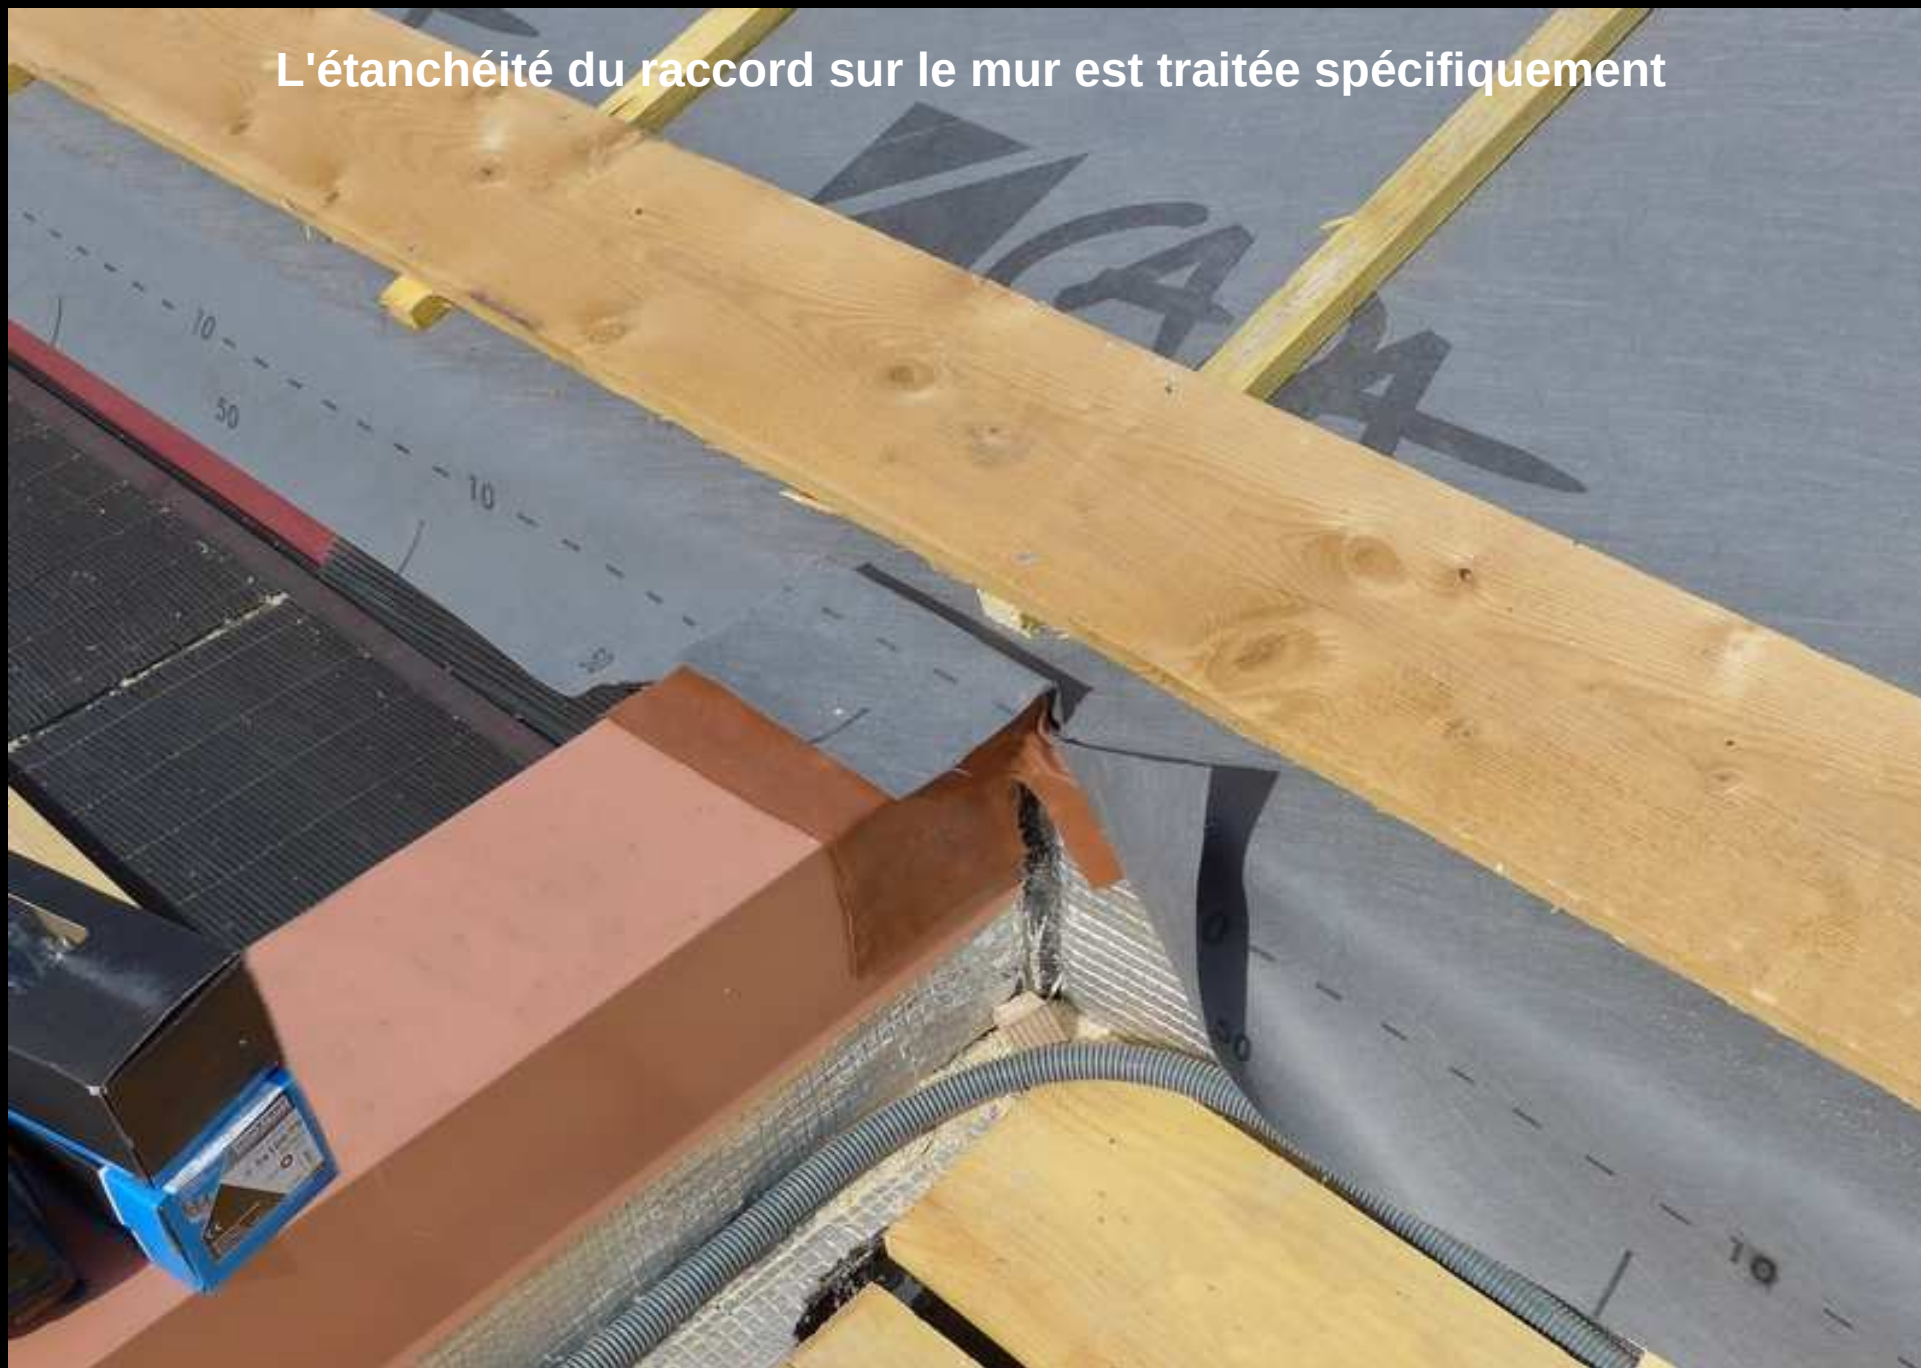
L'étanchéité du raccord sur le mur est traitée spécifiquement
