Le chantier de la crèche est protégé côté place de la mairie par des clôtures

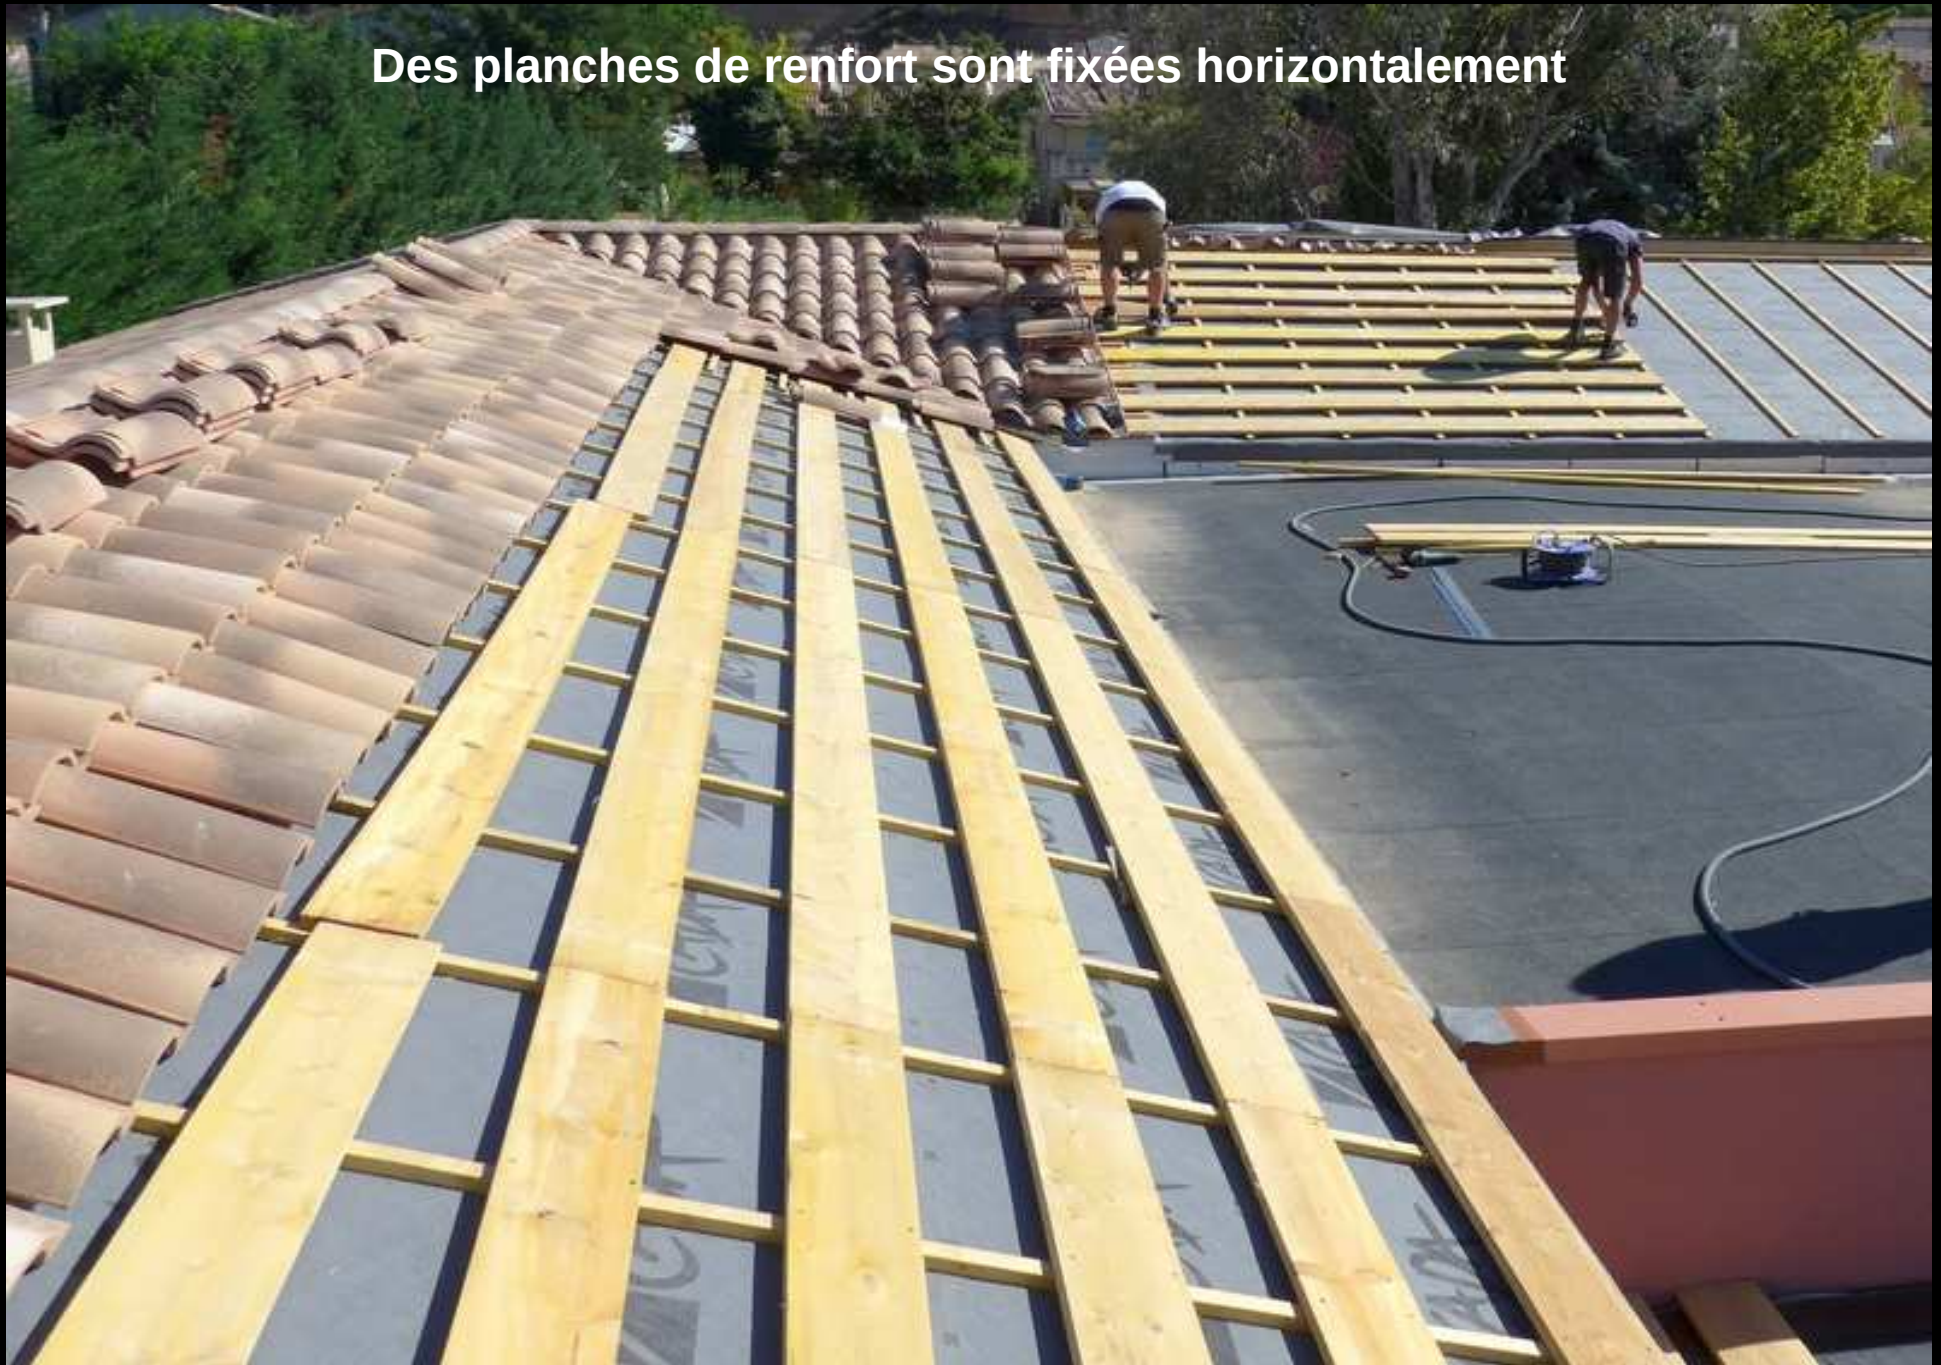
Des planches de renfort sont fixées horizontalement

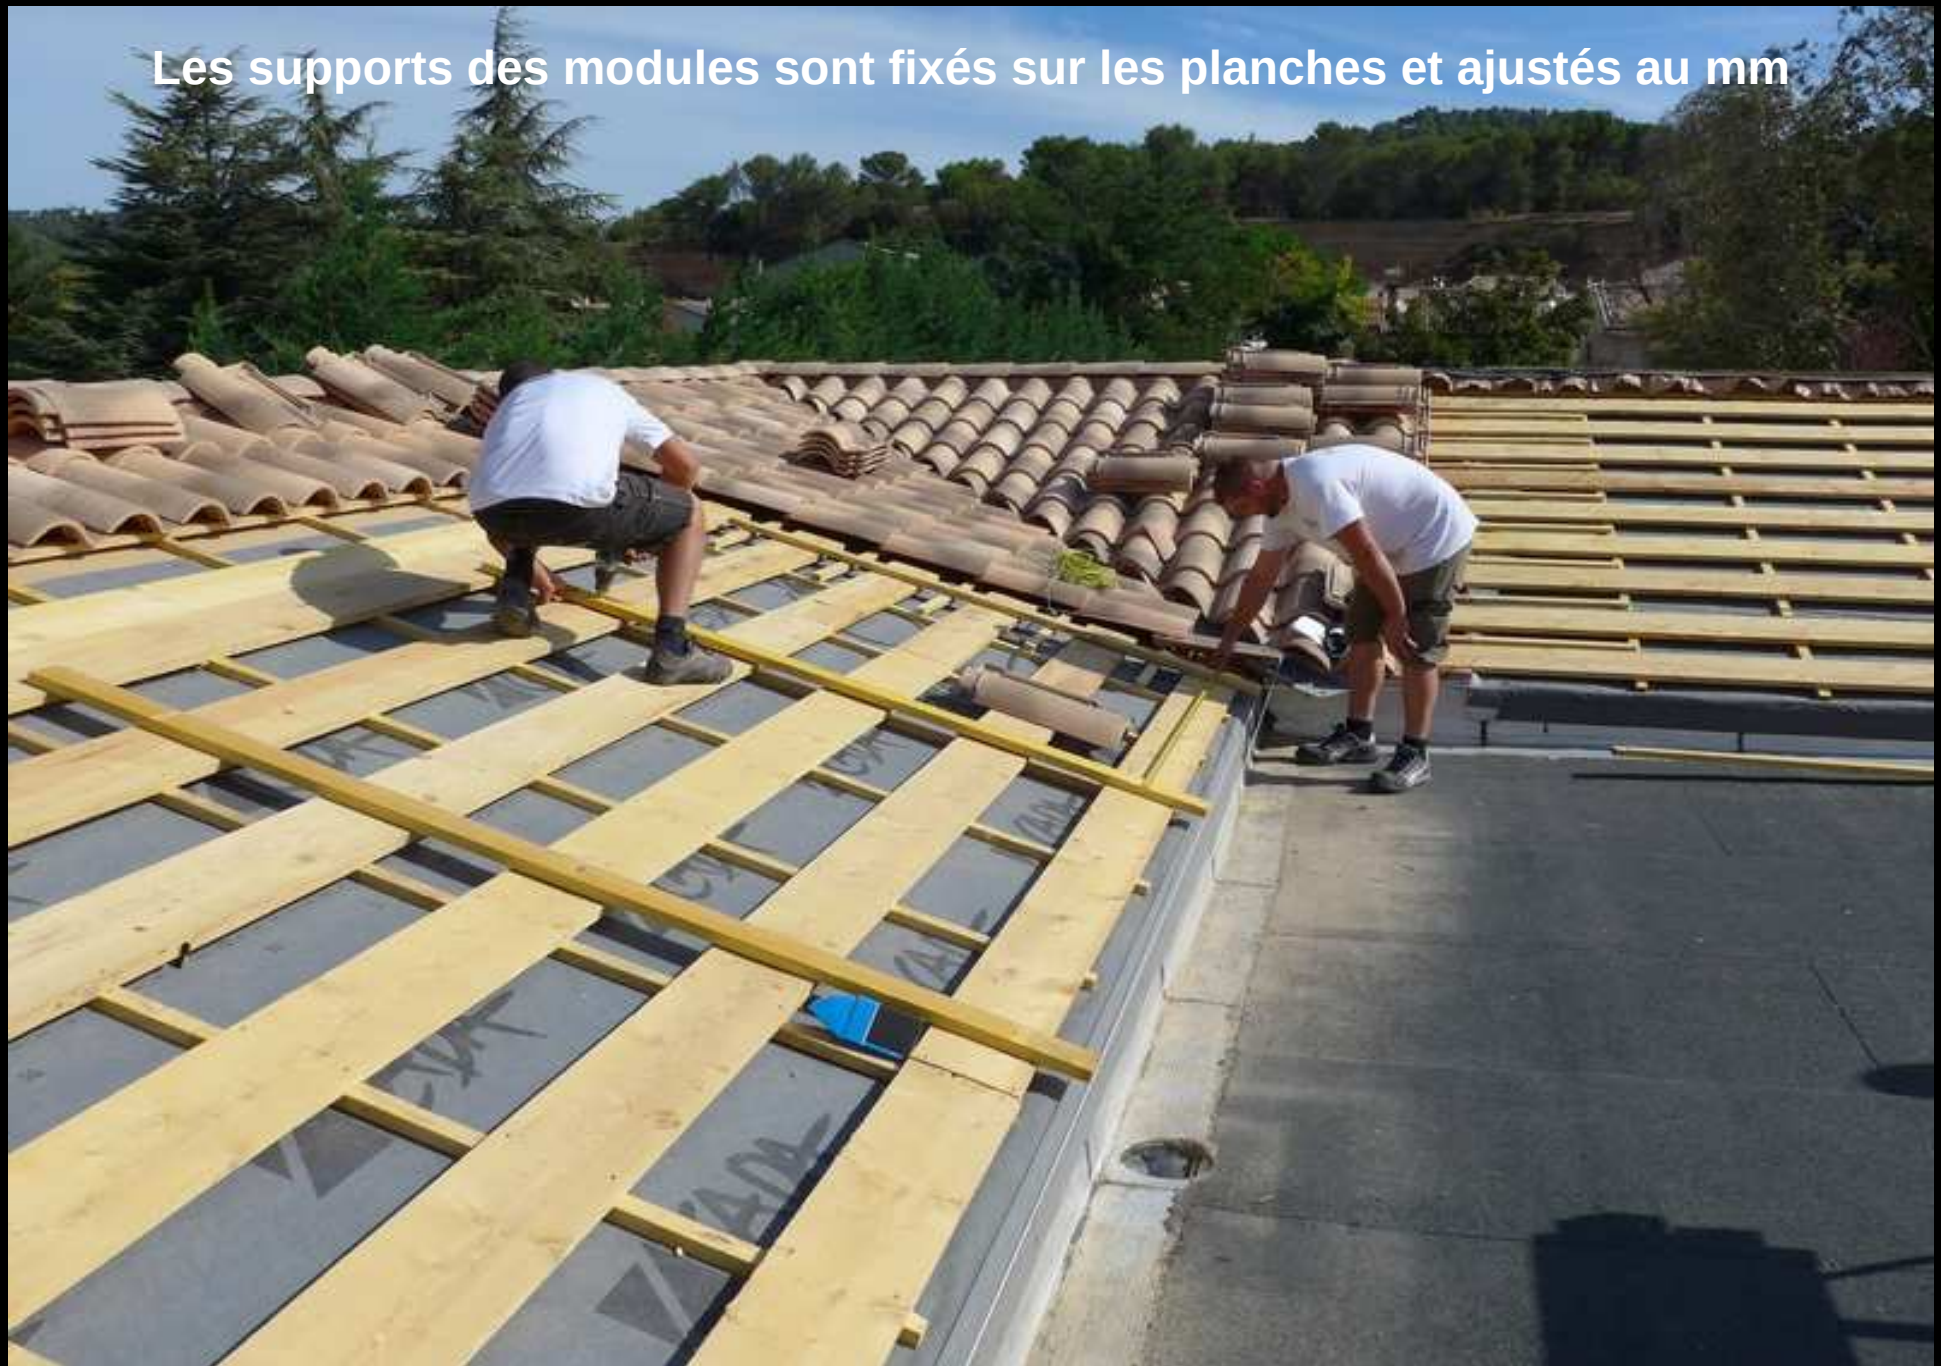
Les supports des modules sont fixés sur les planches et ajustés au mm

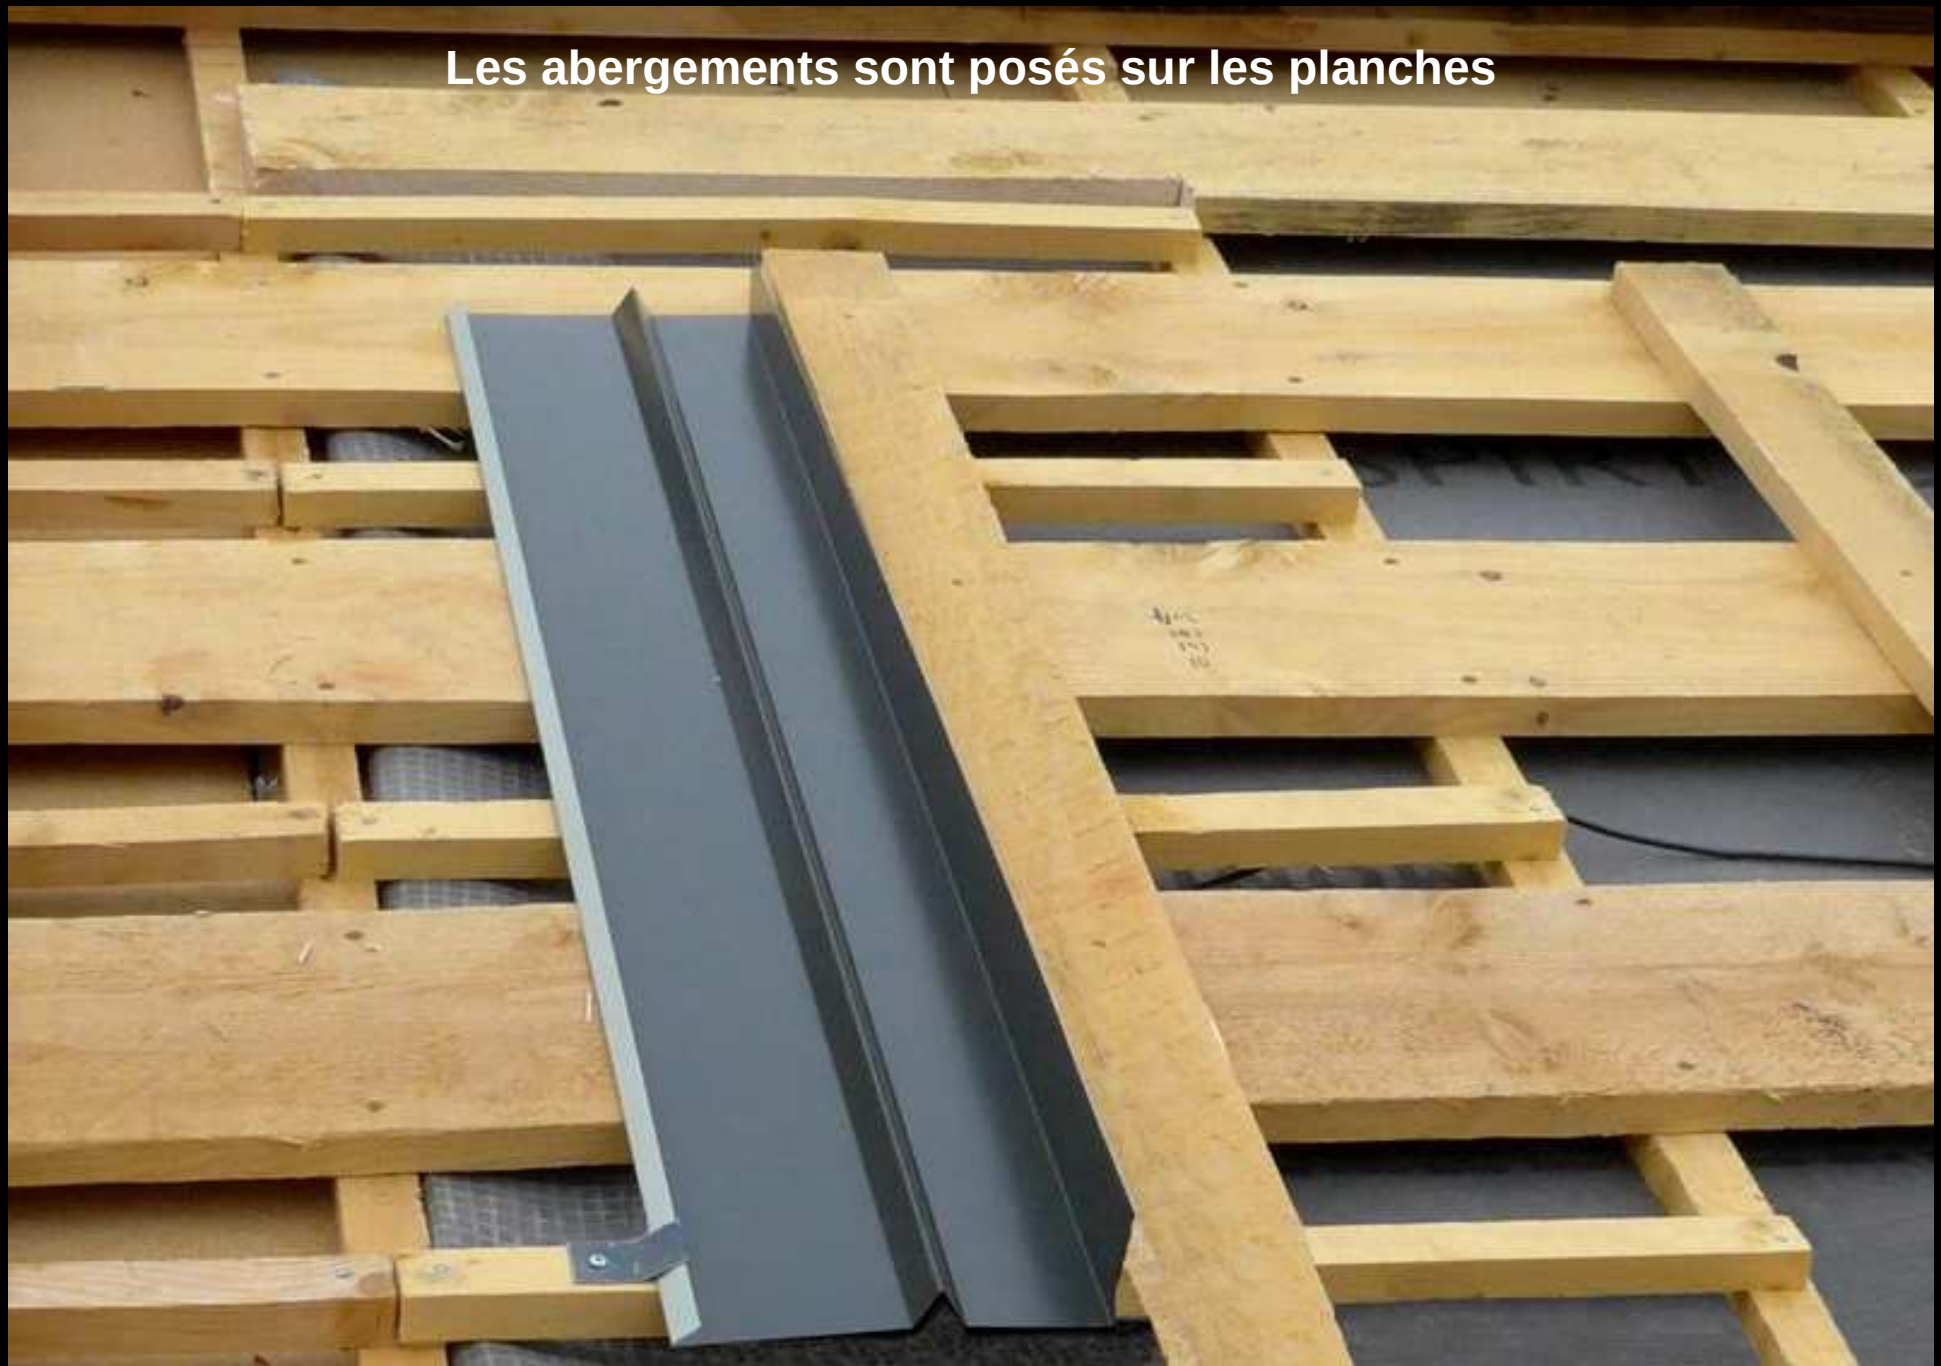
Les abergements sont posés sur les planches

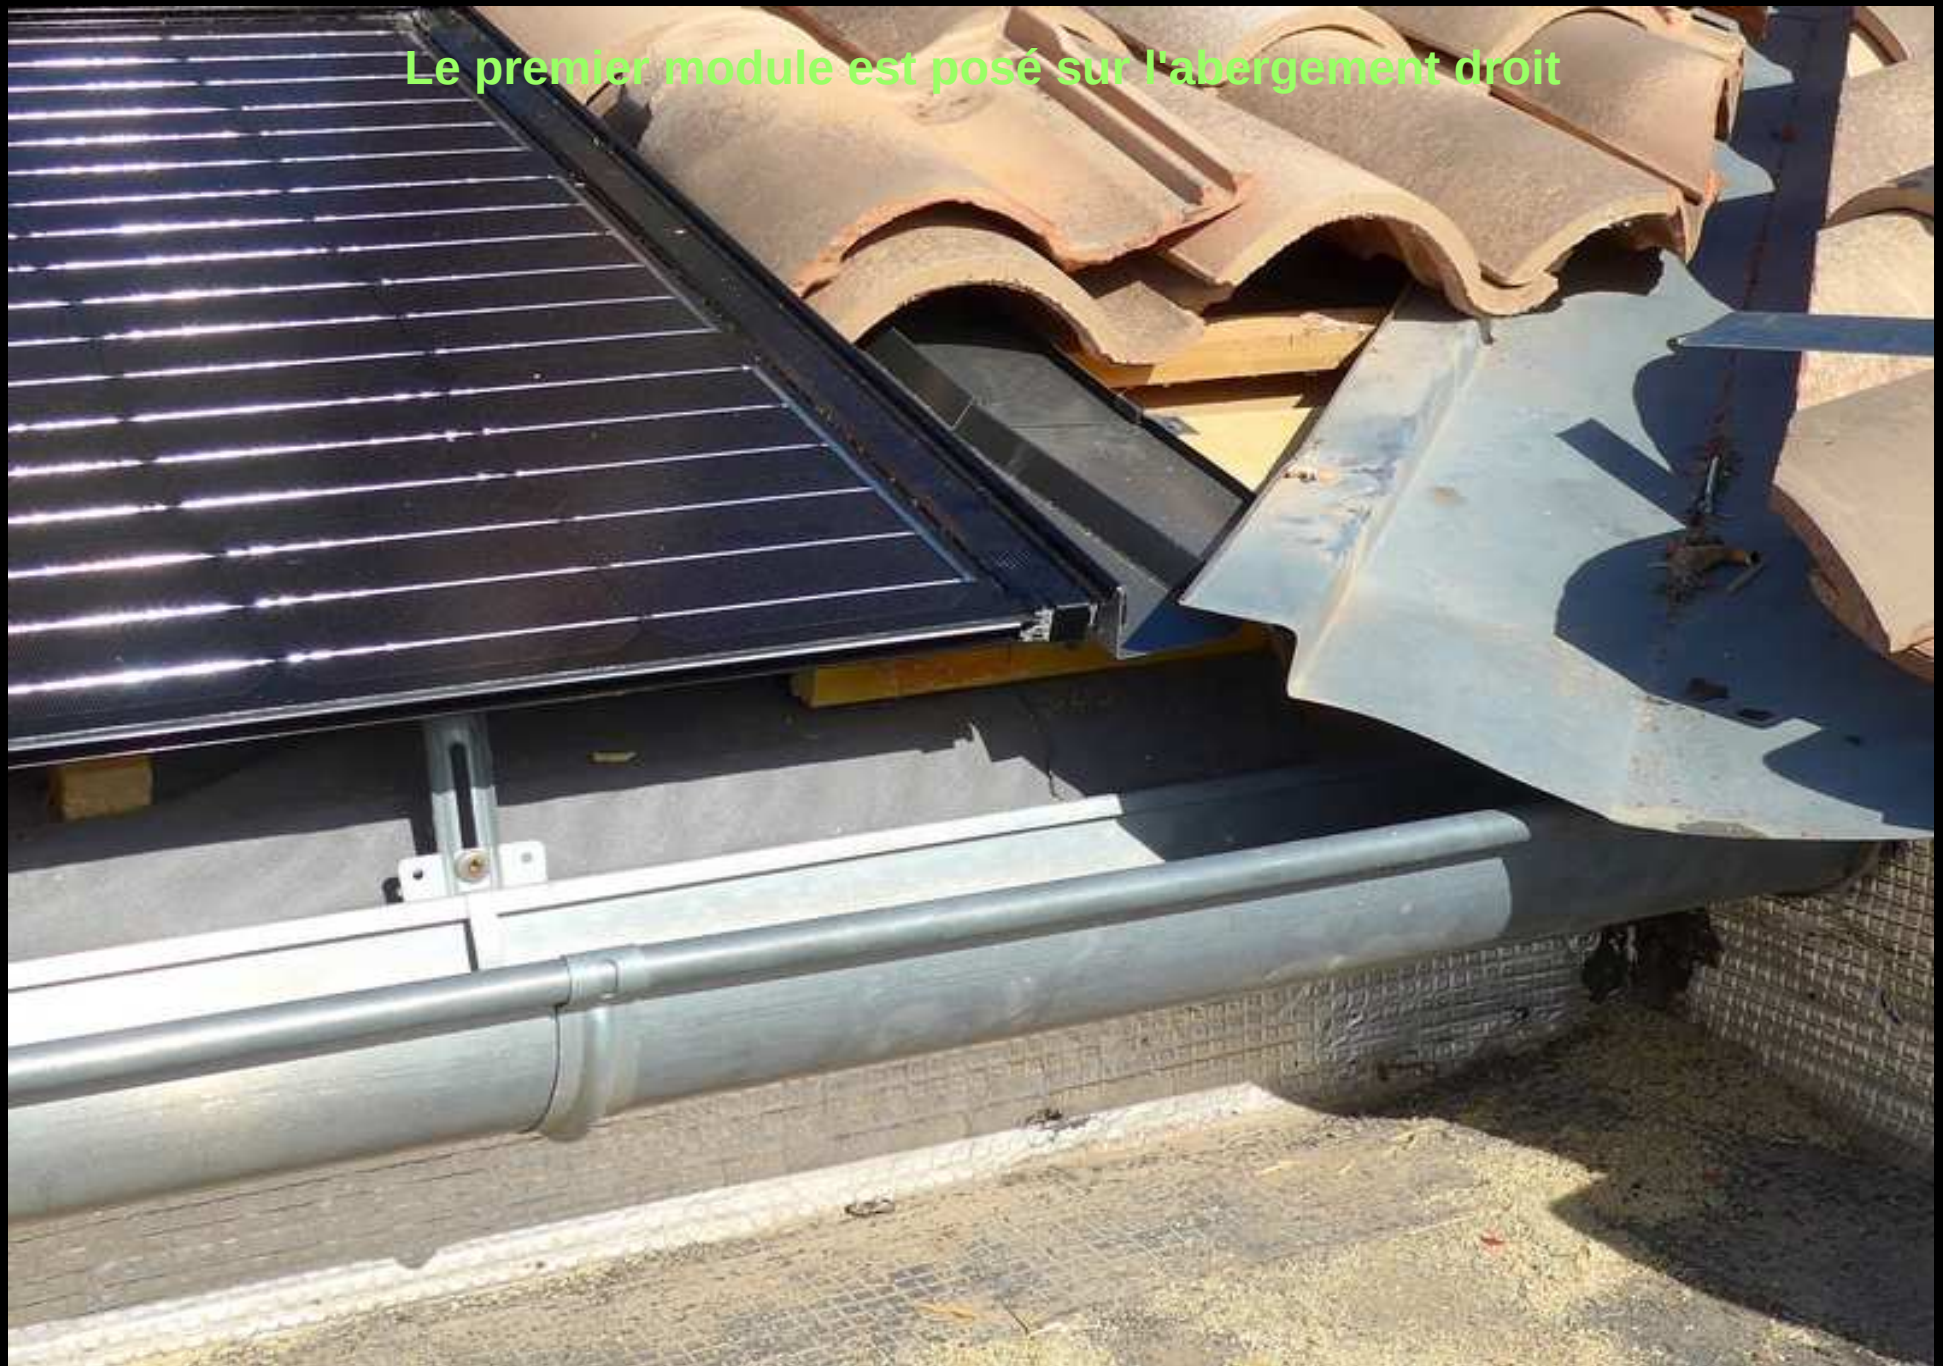
Le premier module est posé sur l'abergement droit

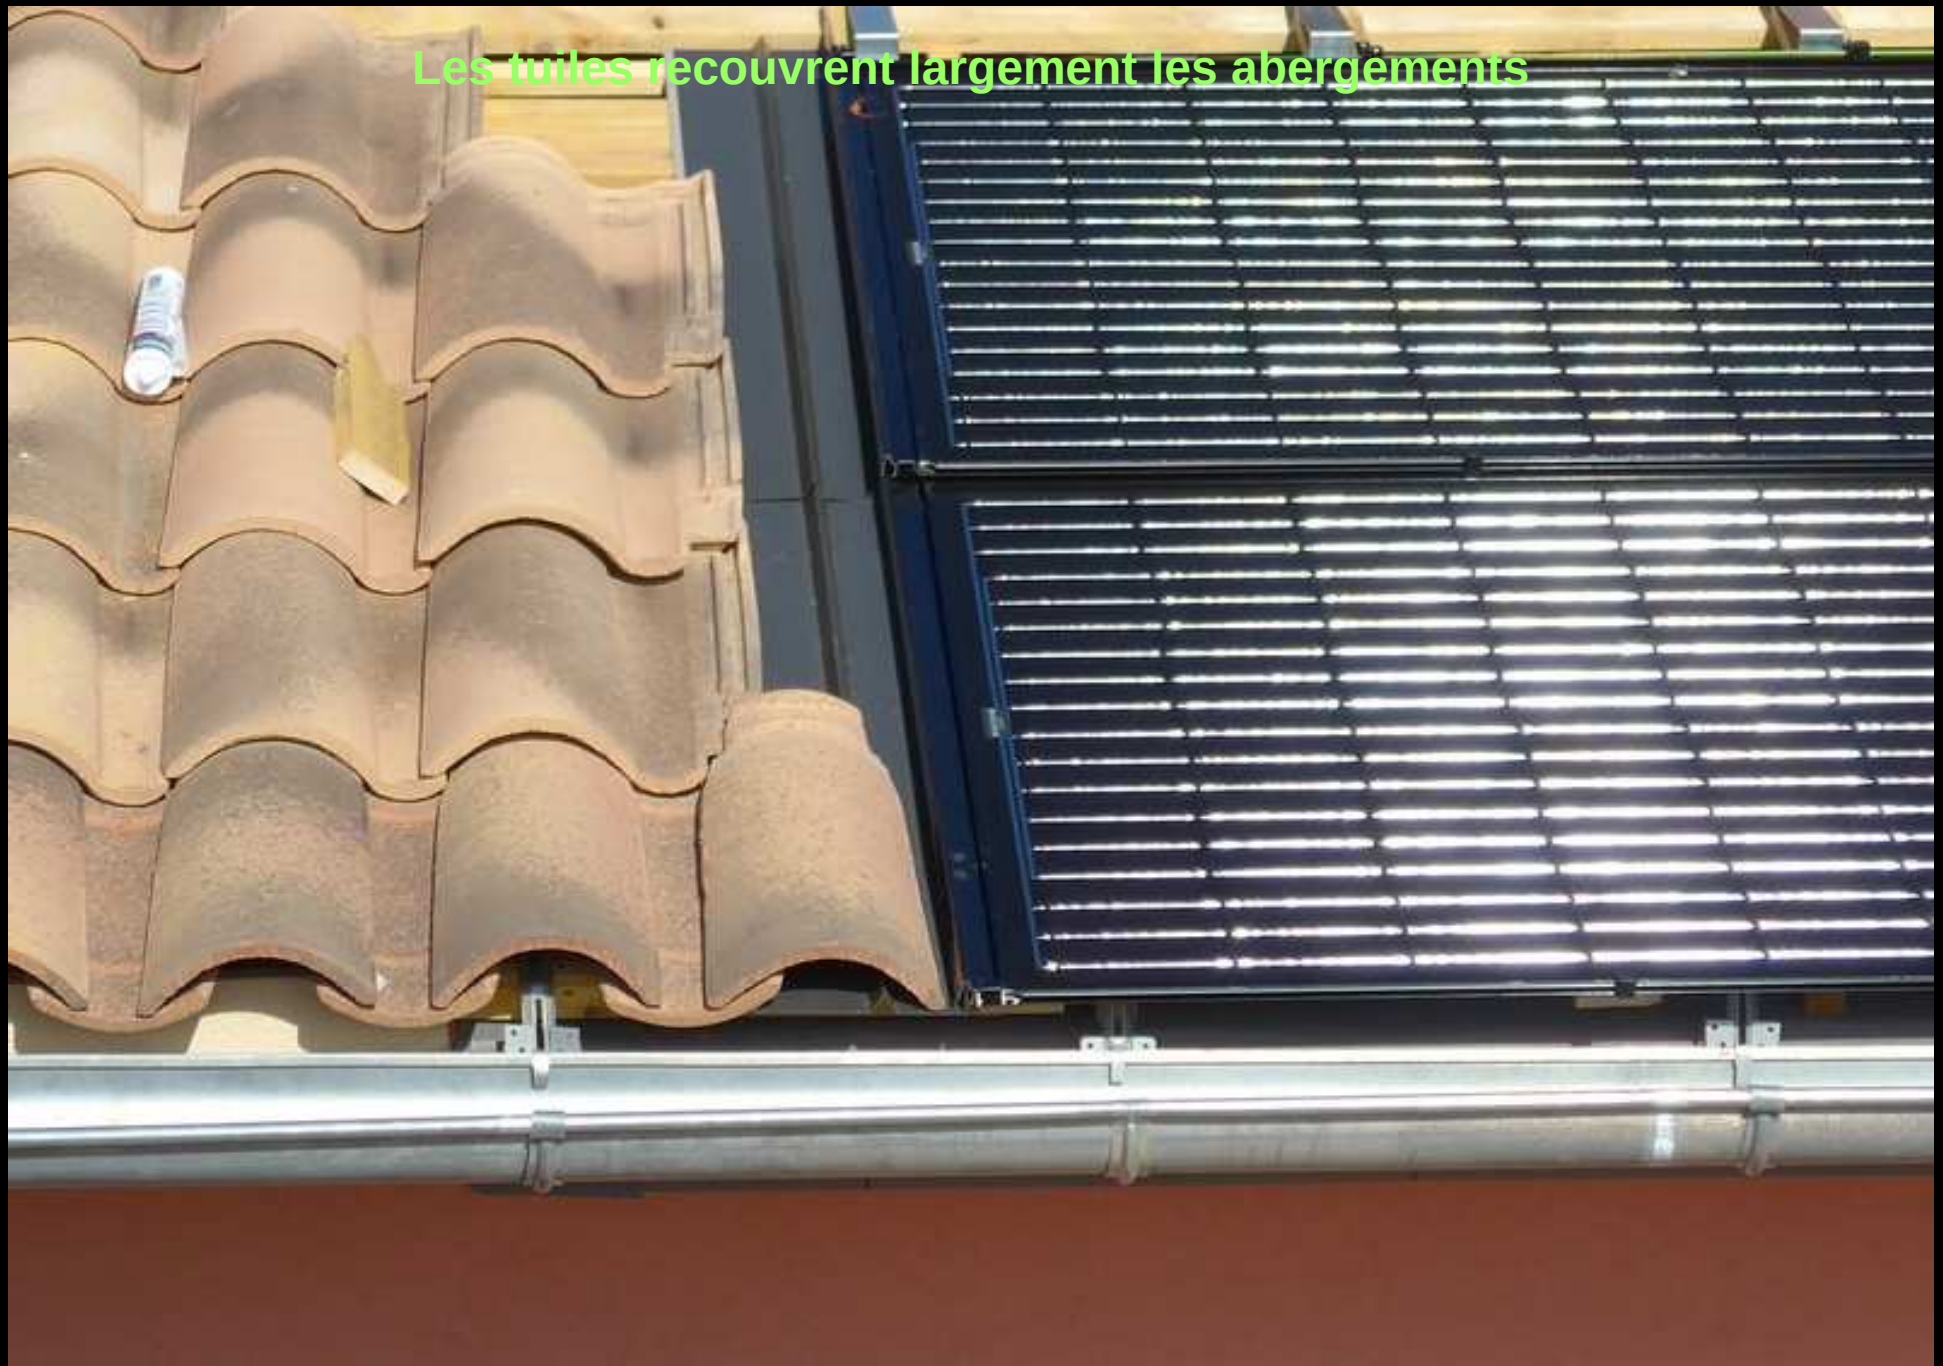
Les tuiles recouvrent largement les abergements

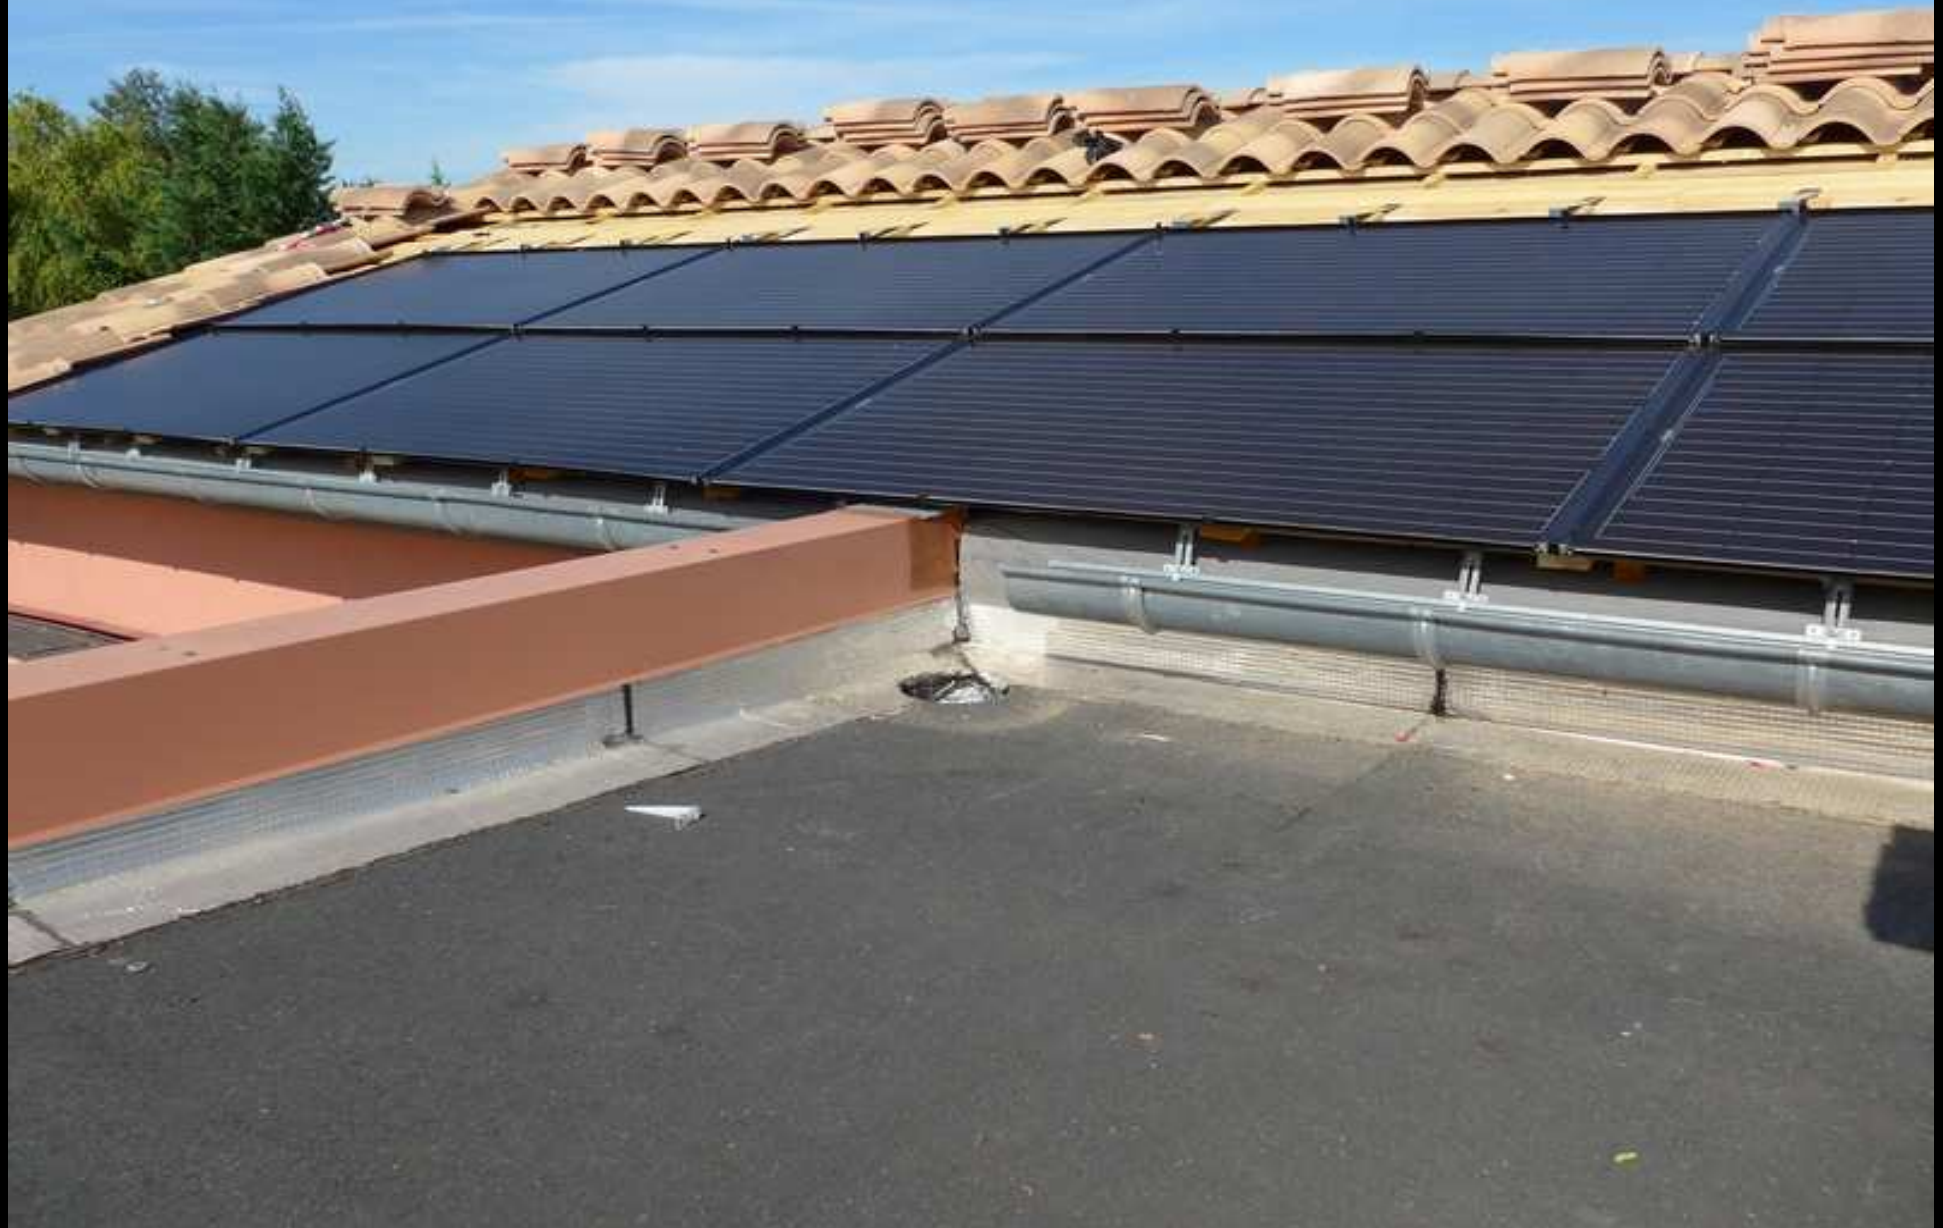
Les modules sont posés sur la partie ouest

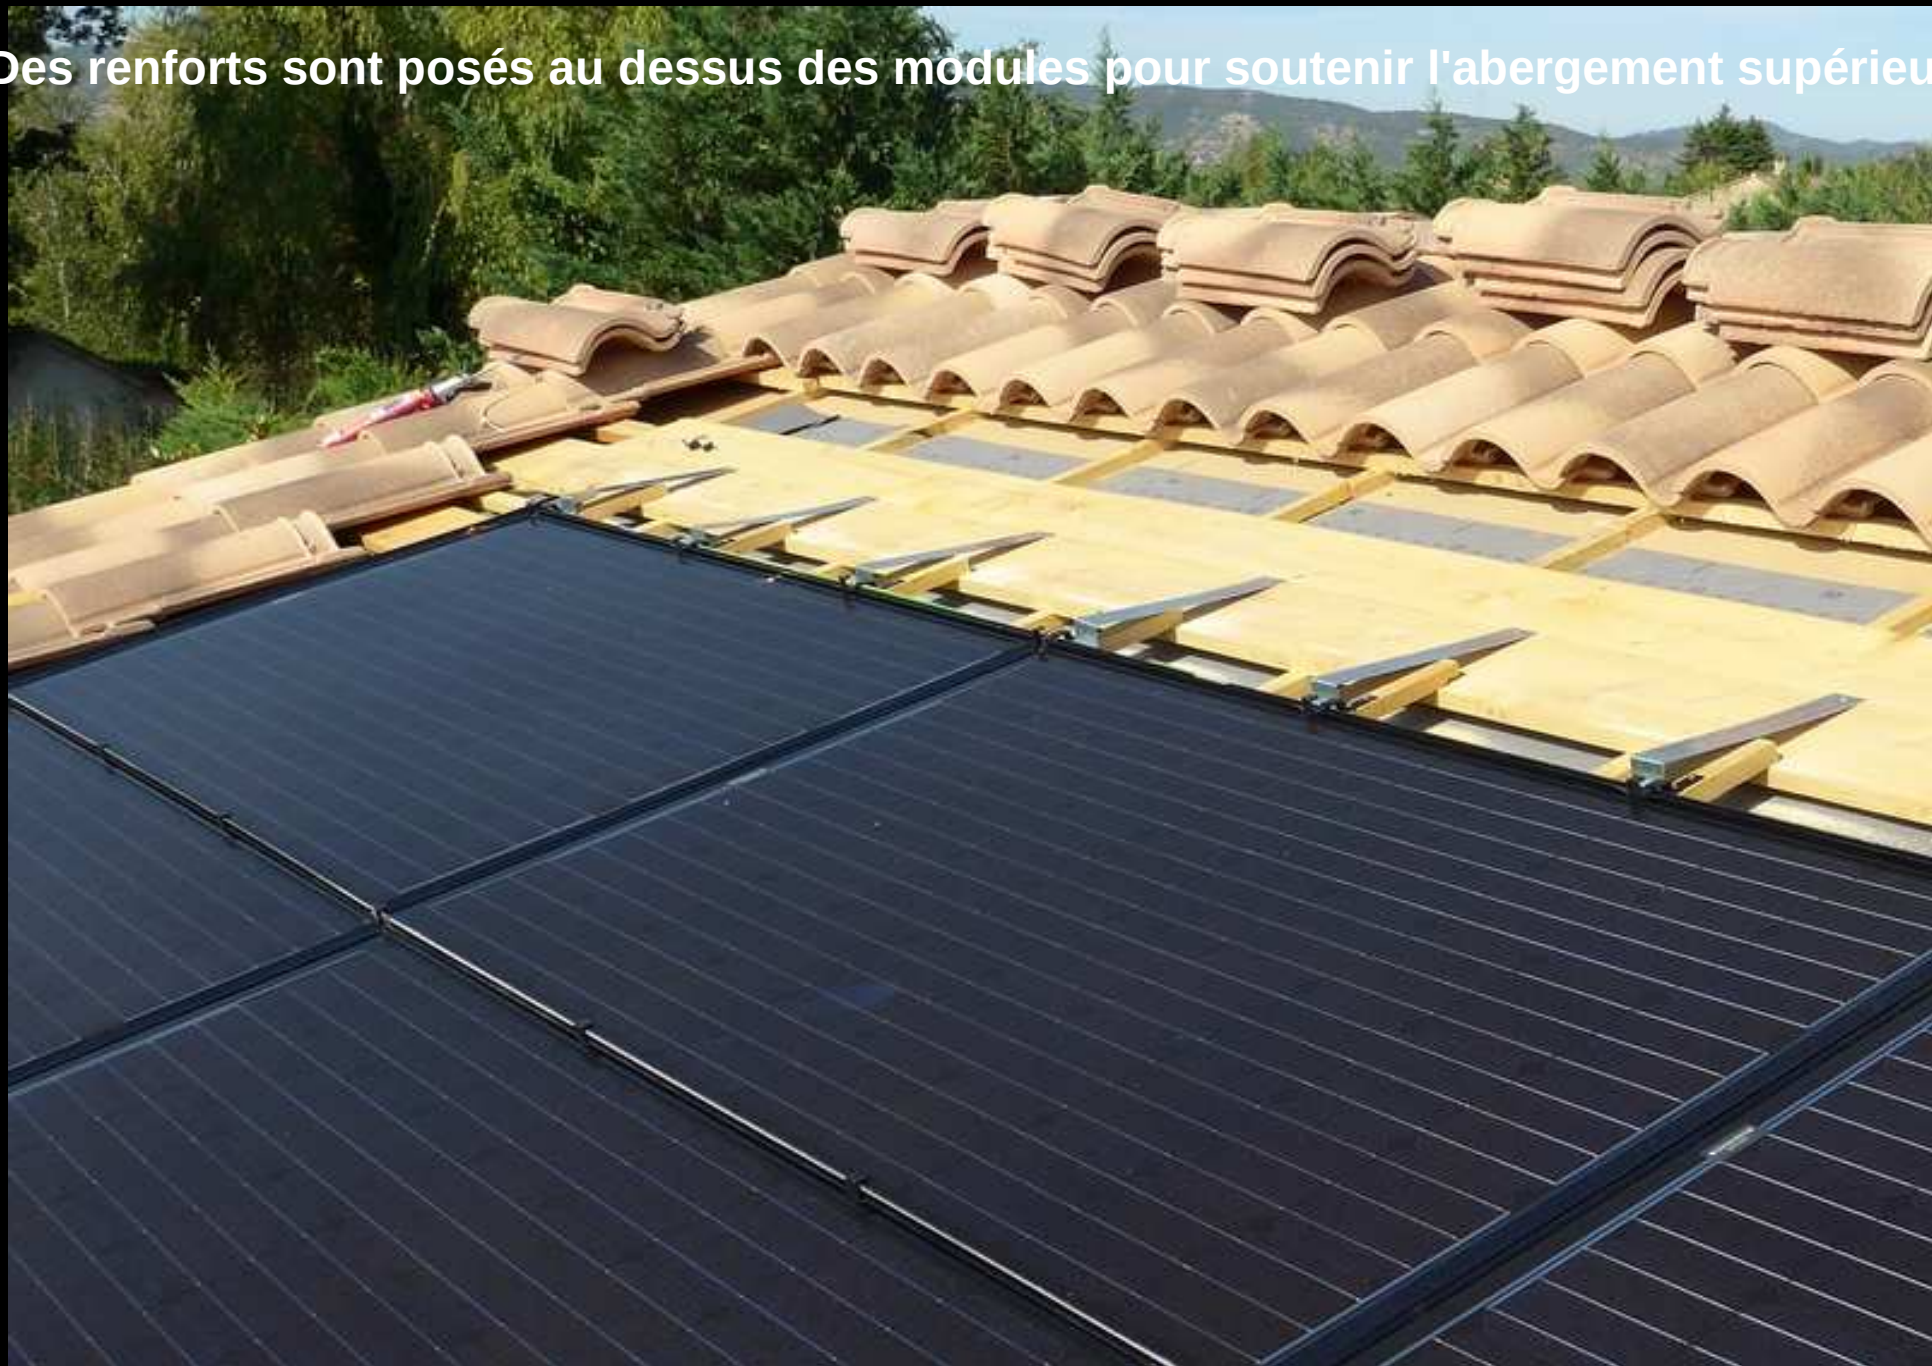
Des renforts sont posés au dessus des modules pour soutenir l'abergement supérieur

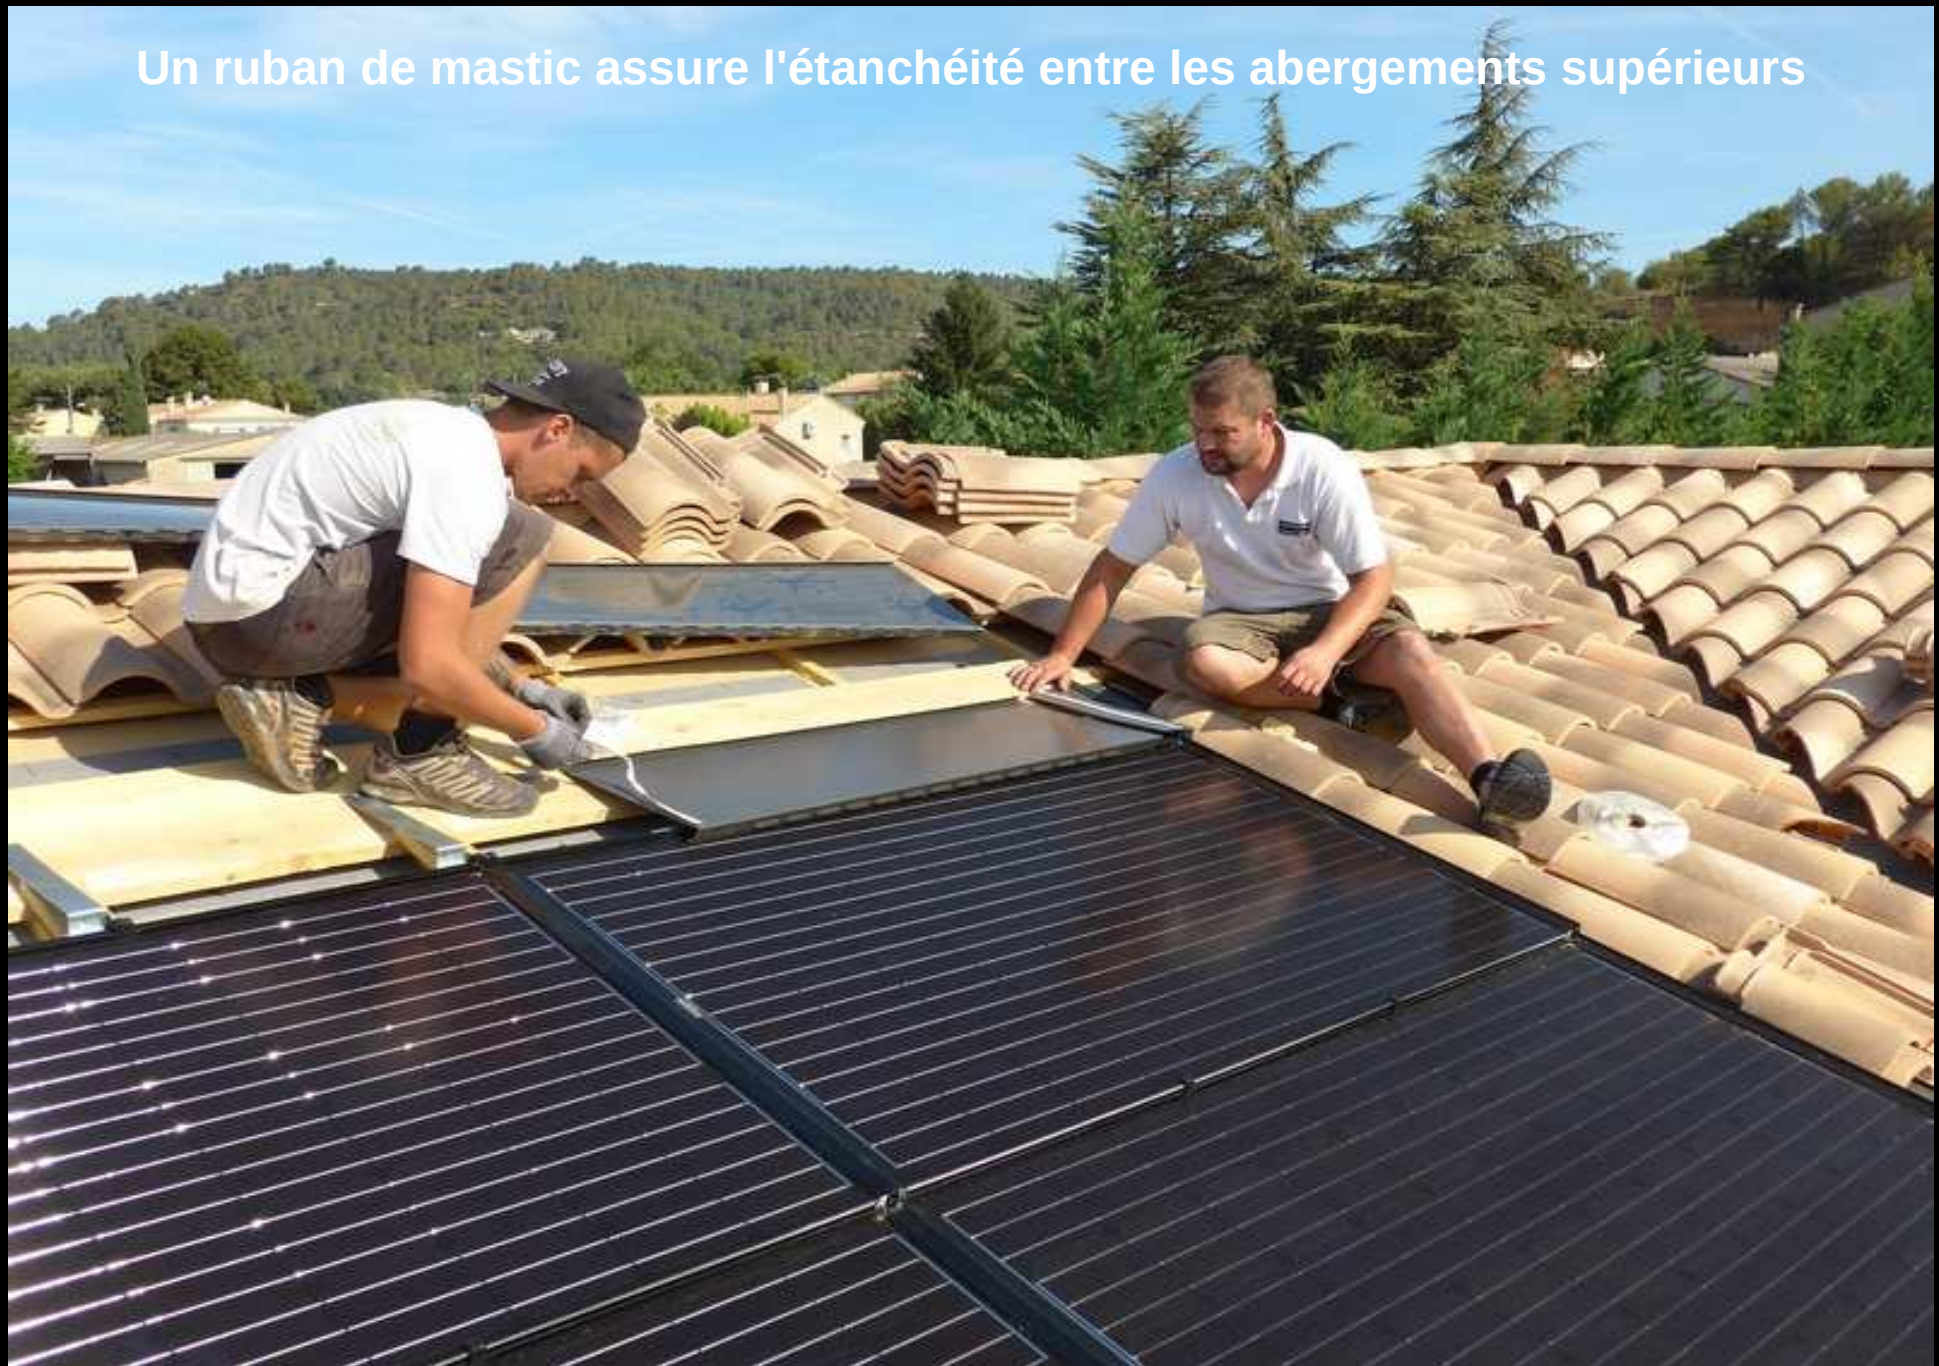
Un ruban de mastic assure l'étanchéité entre les abergements supérieurs

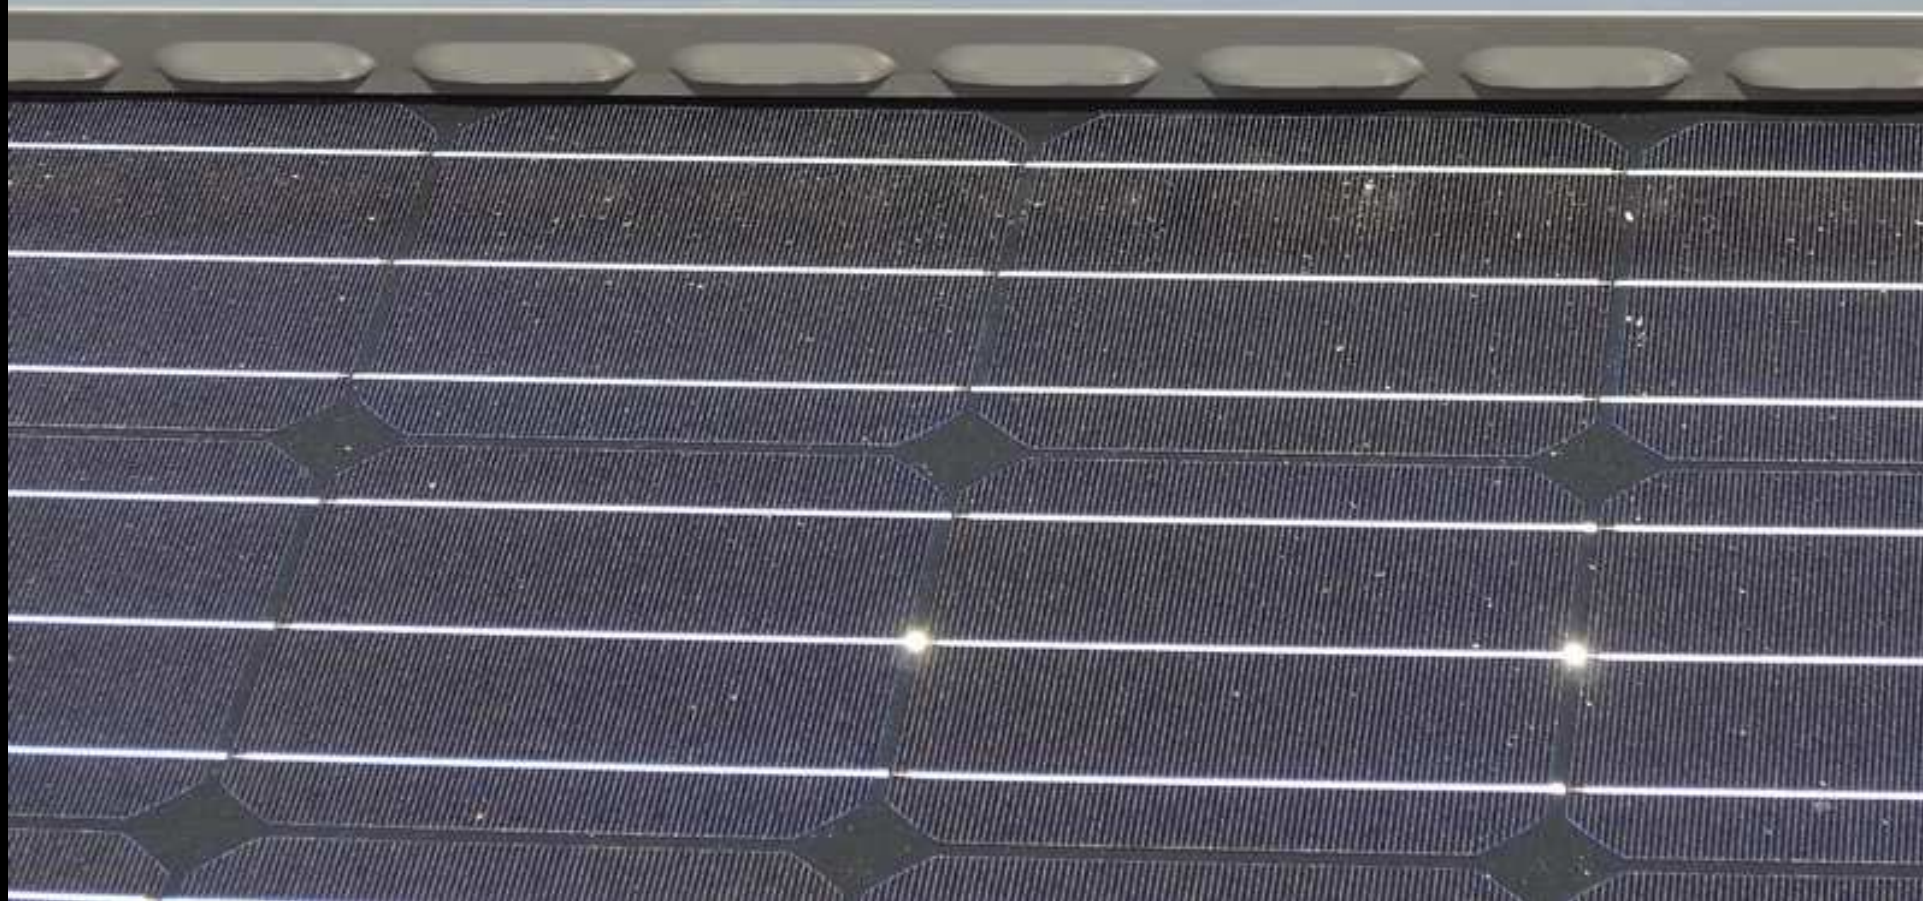
Les ouïes de l'abergement supérieur Ventil'R
