Le chantier de la crèche est protégé côté place de la mairie par des clôtures

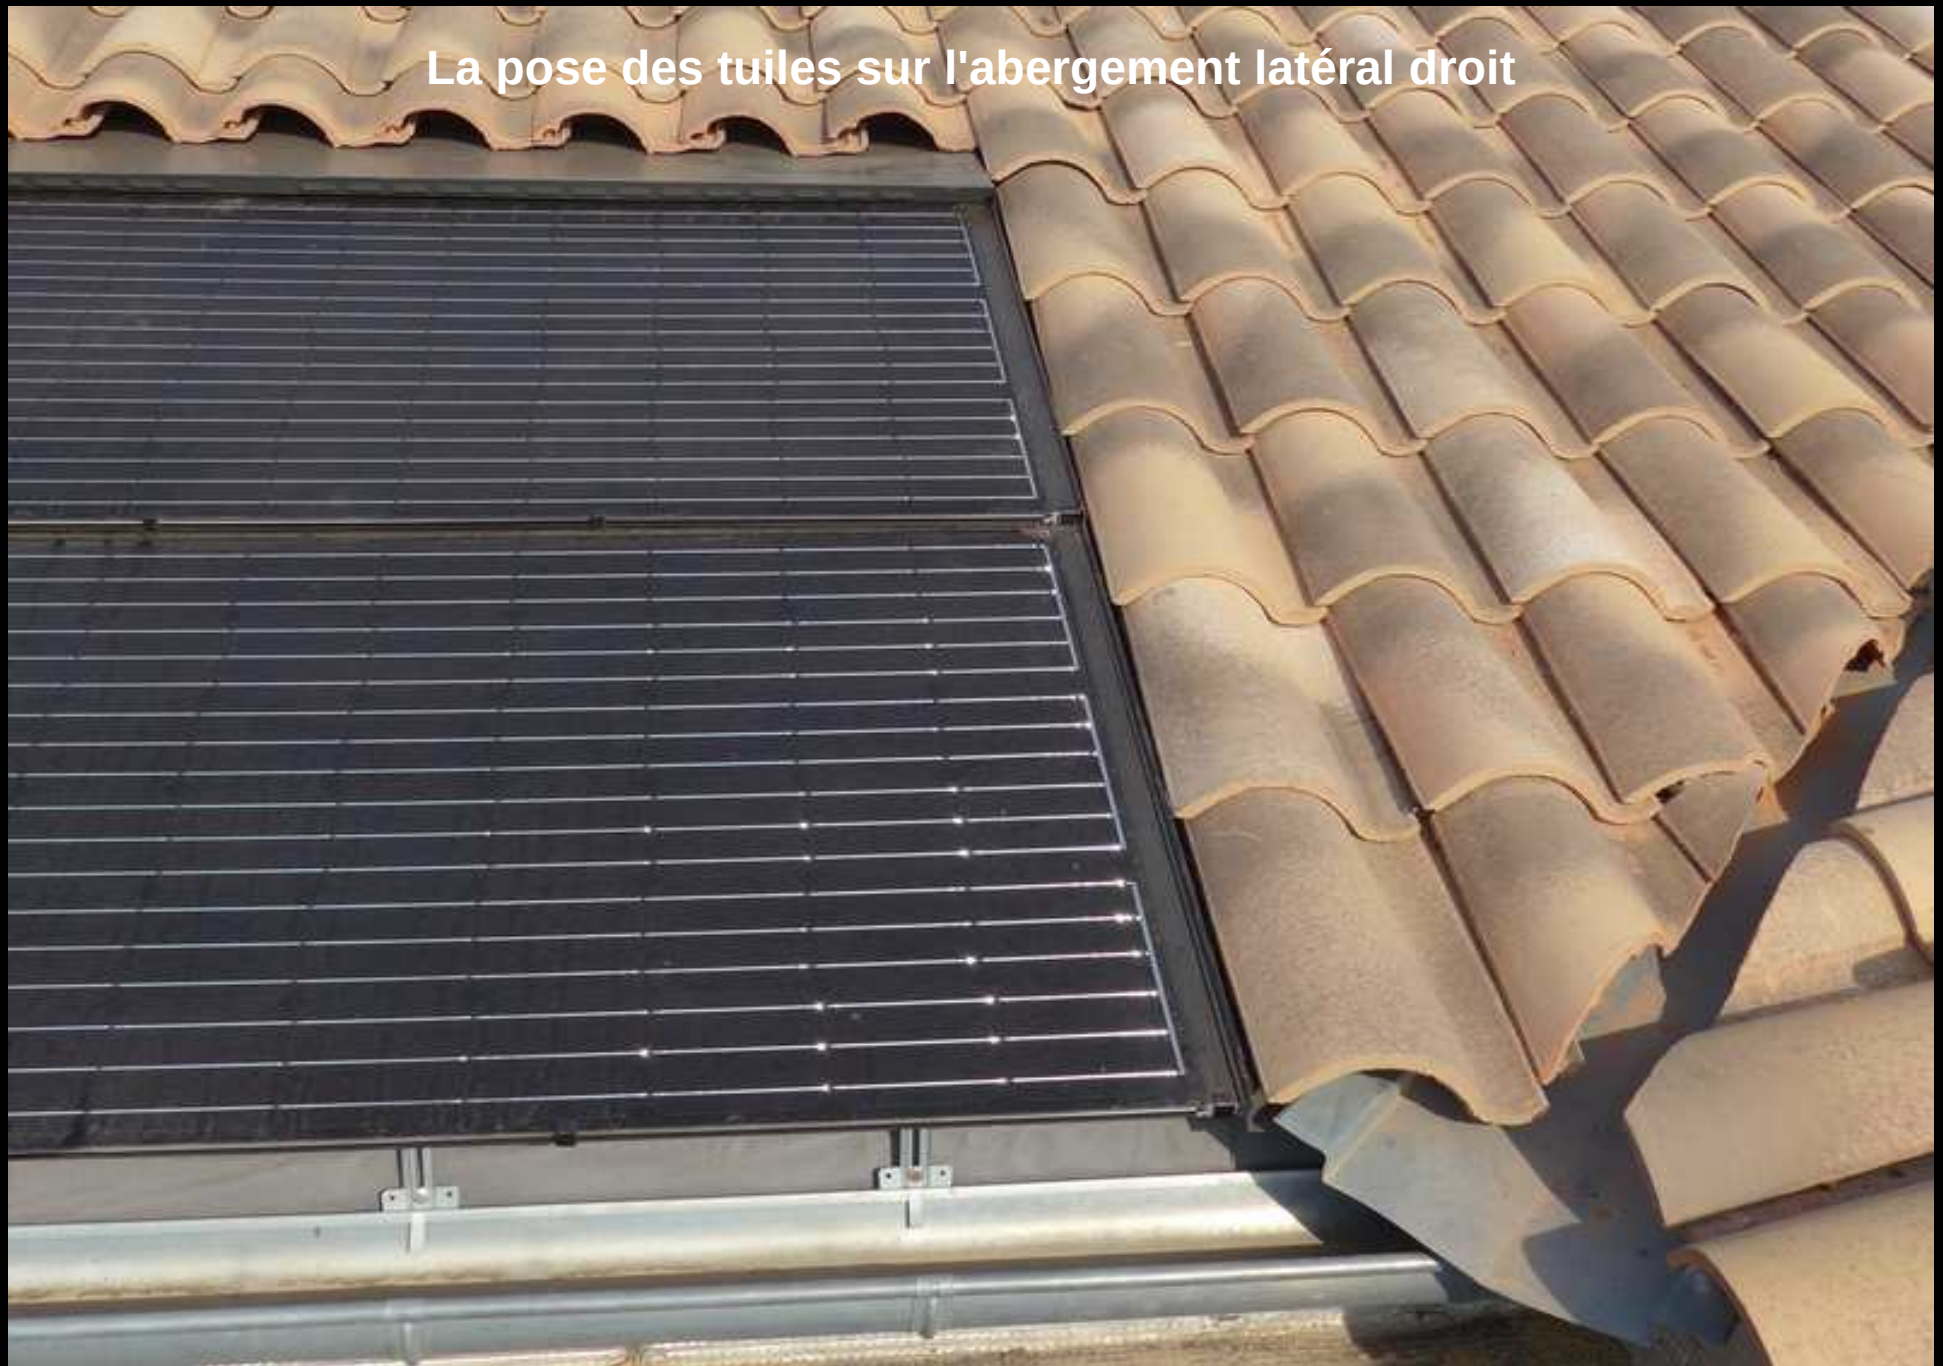
La pose des tuiles sur l'abergement latéral droit

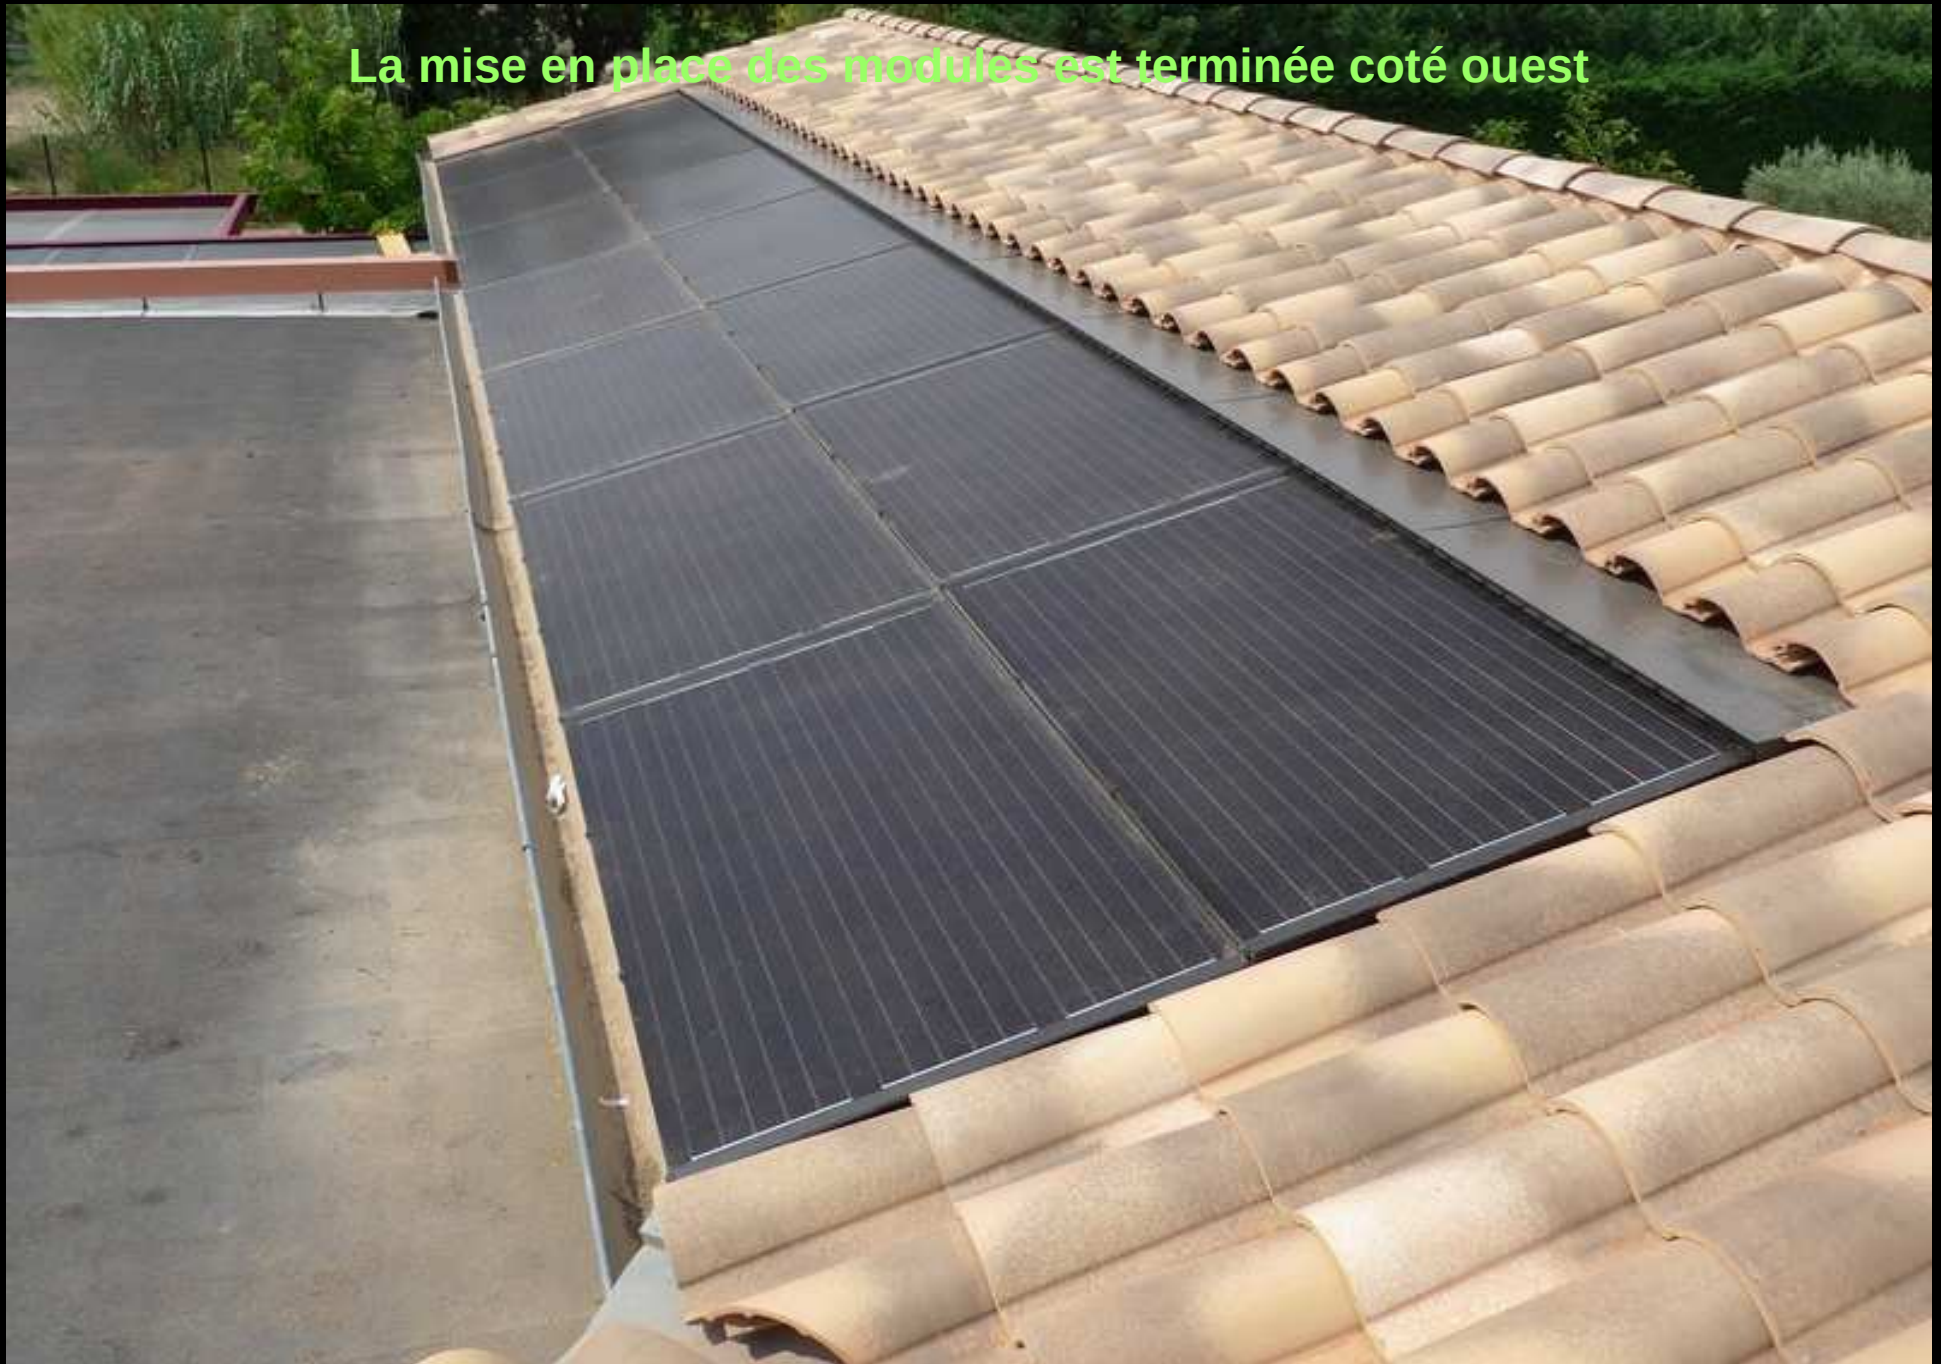
La mise en place des modules est terminée coté ouest

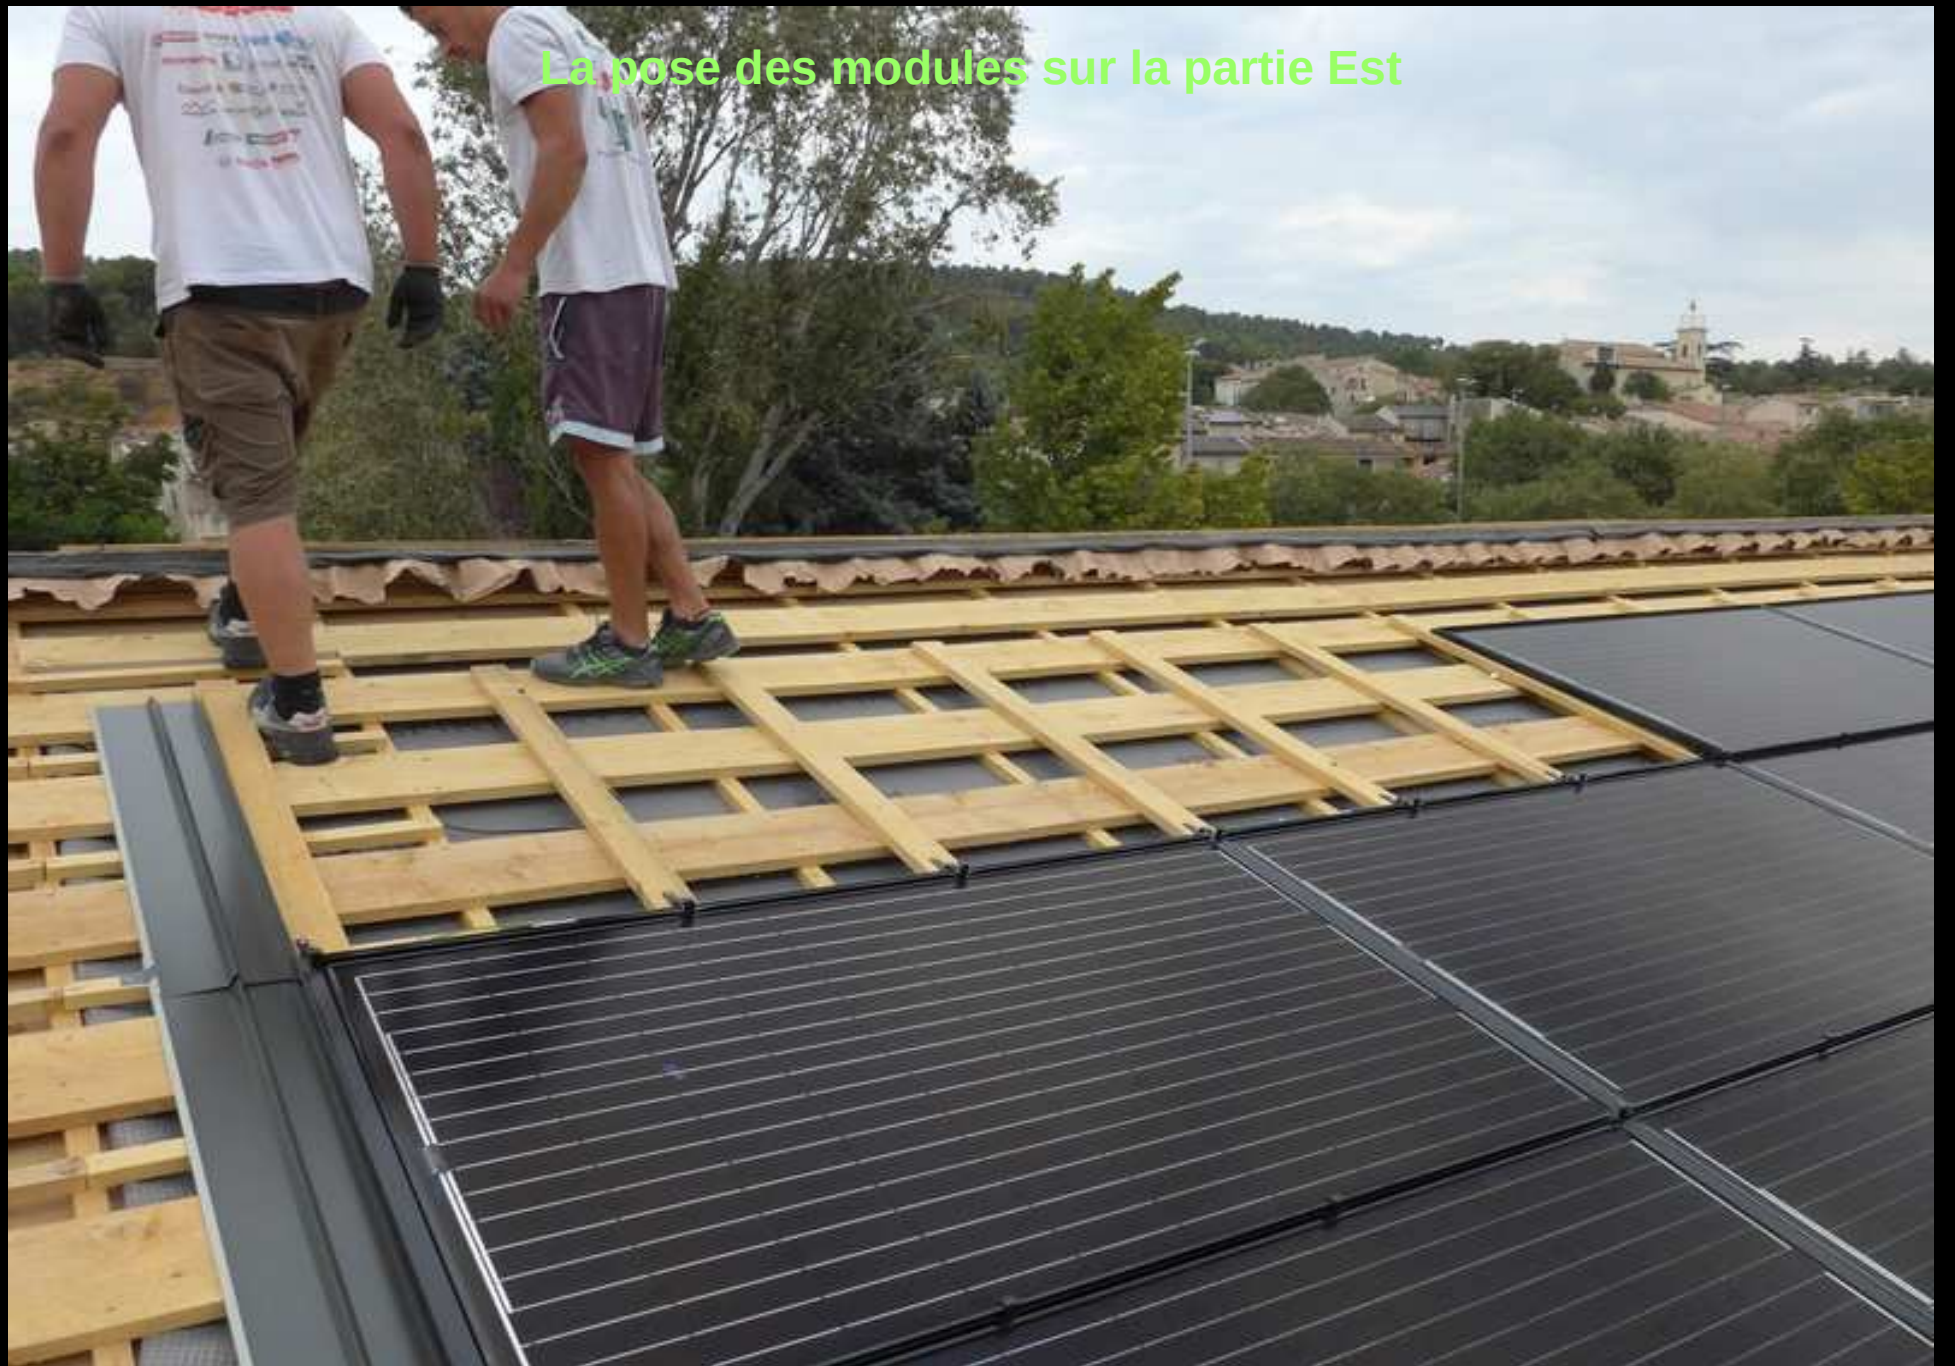
La pose des modules sur la partie Est

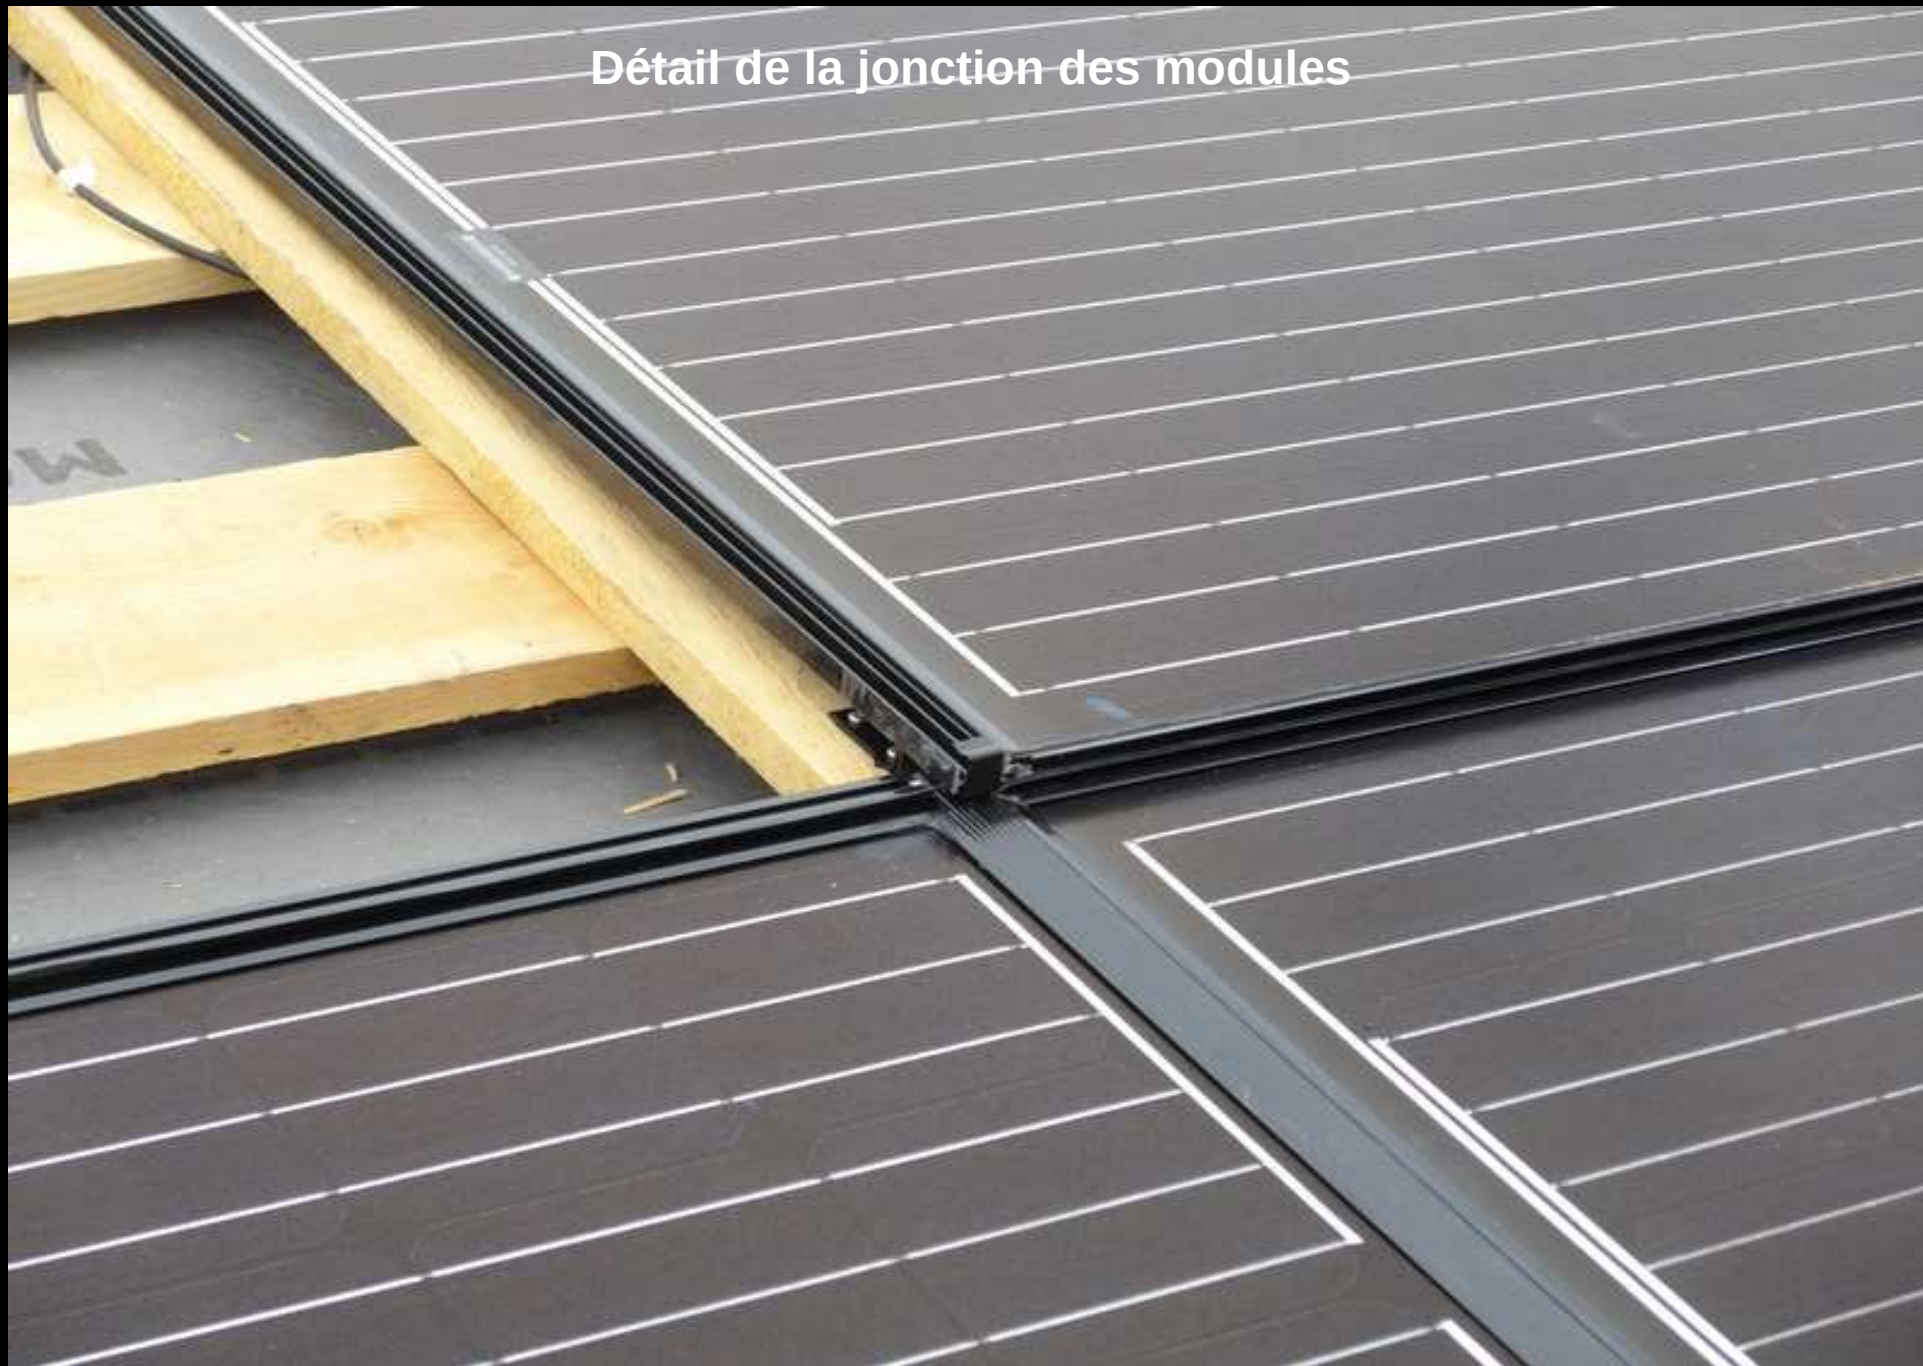
Détail de la jonction des modules

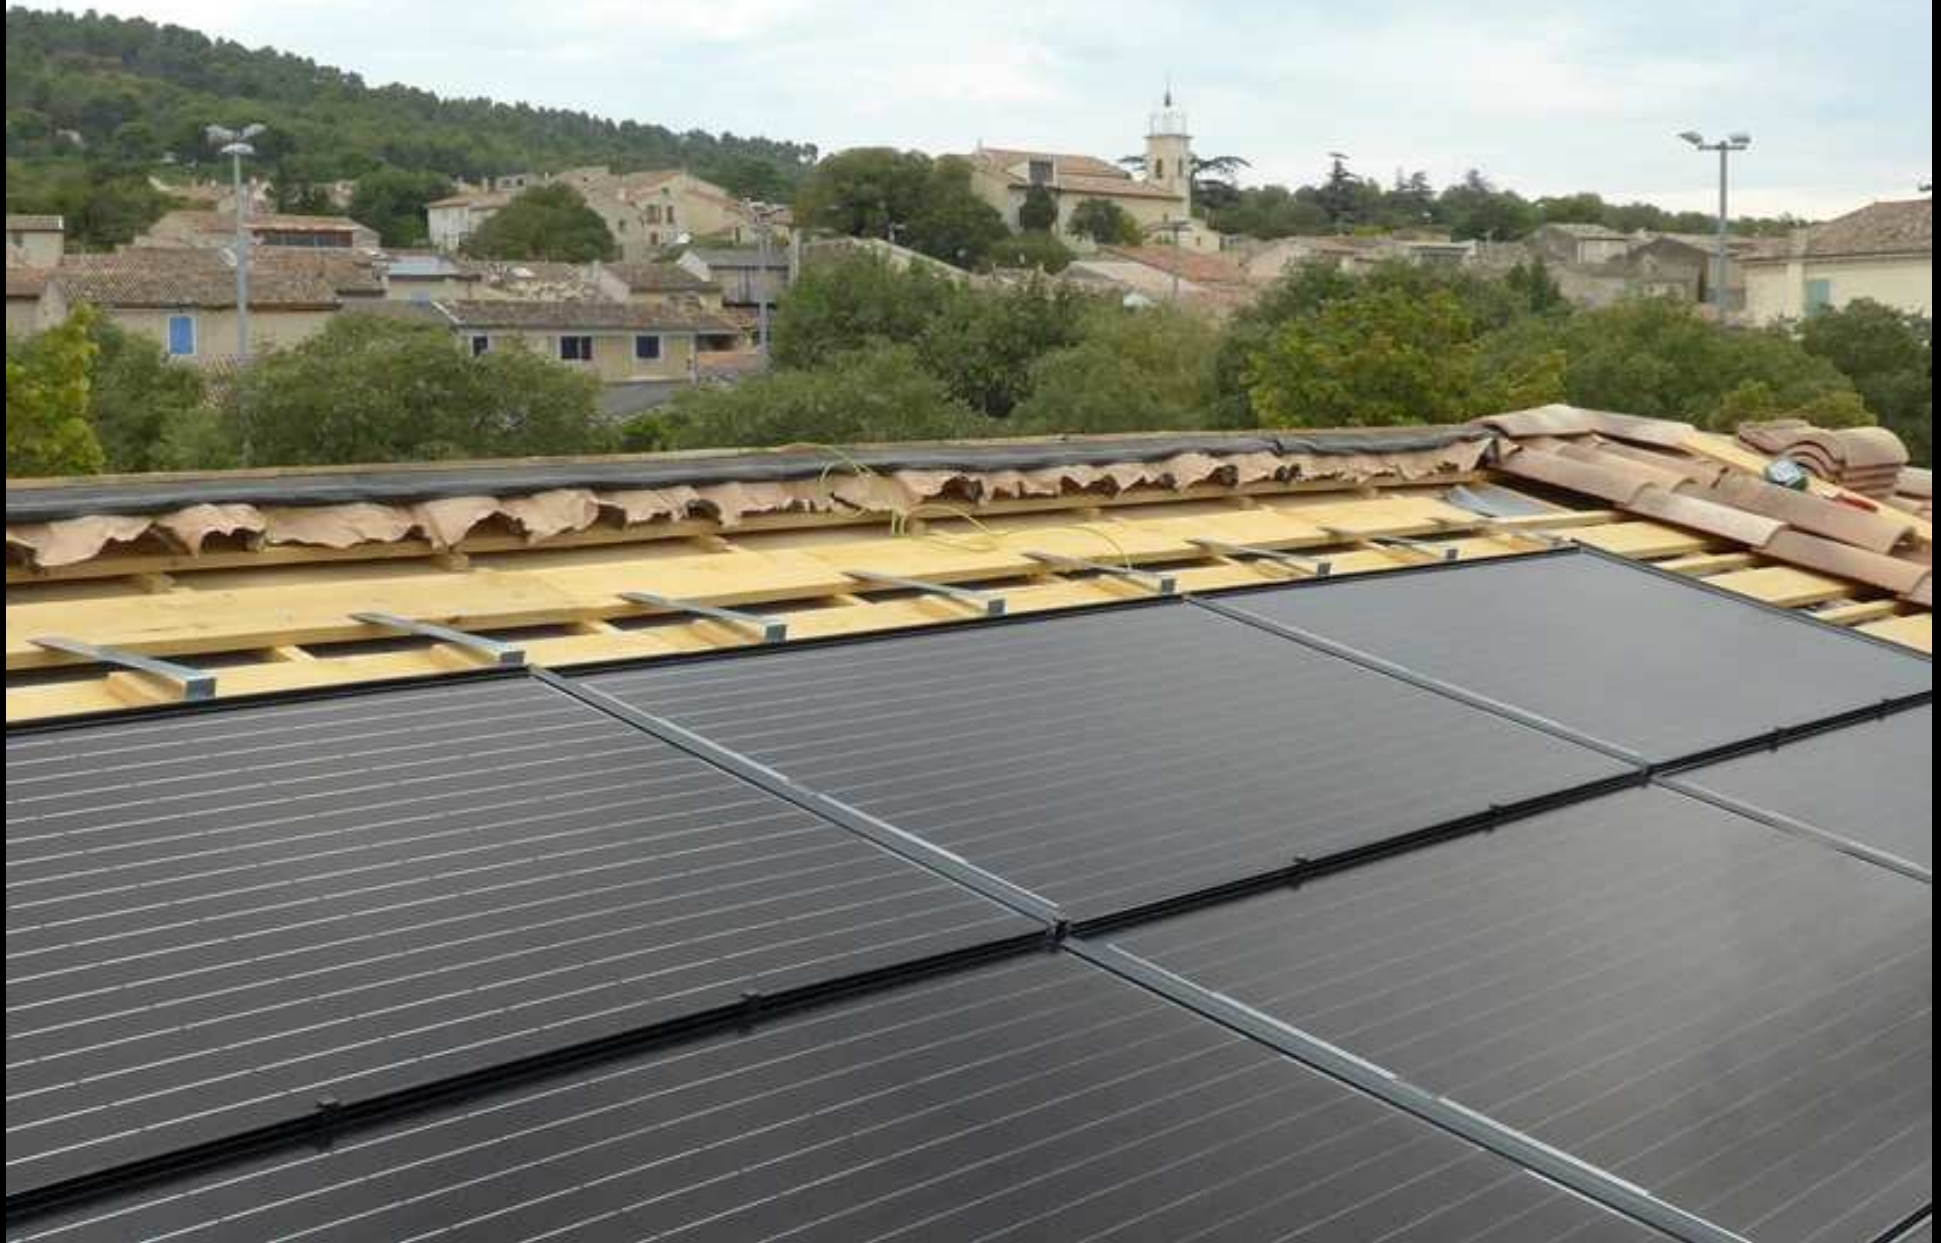
Les renforts de l'abergement supérieur

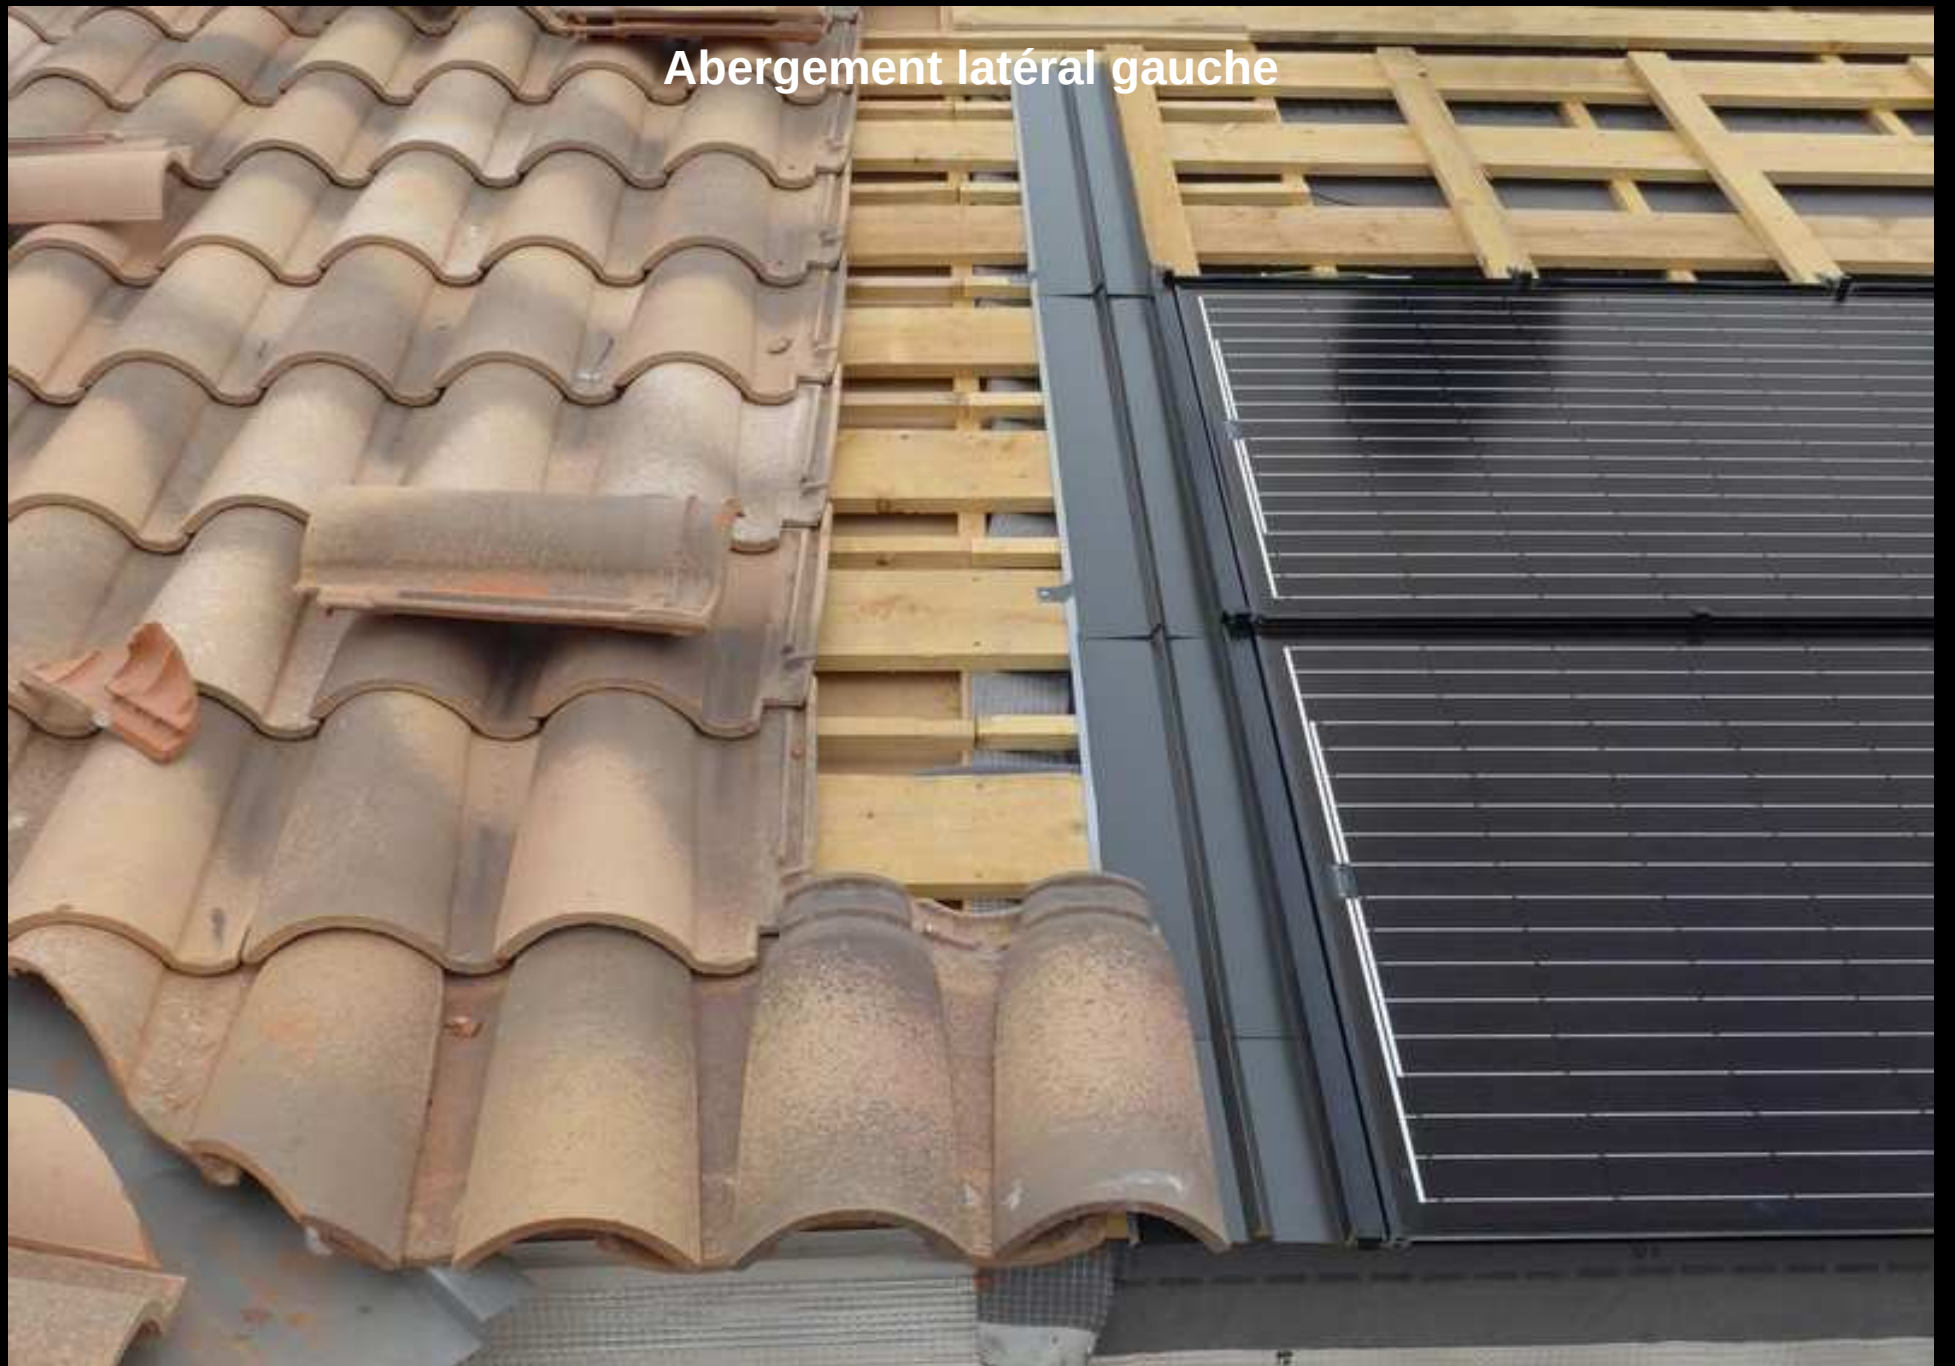
Abergement latéral gauche

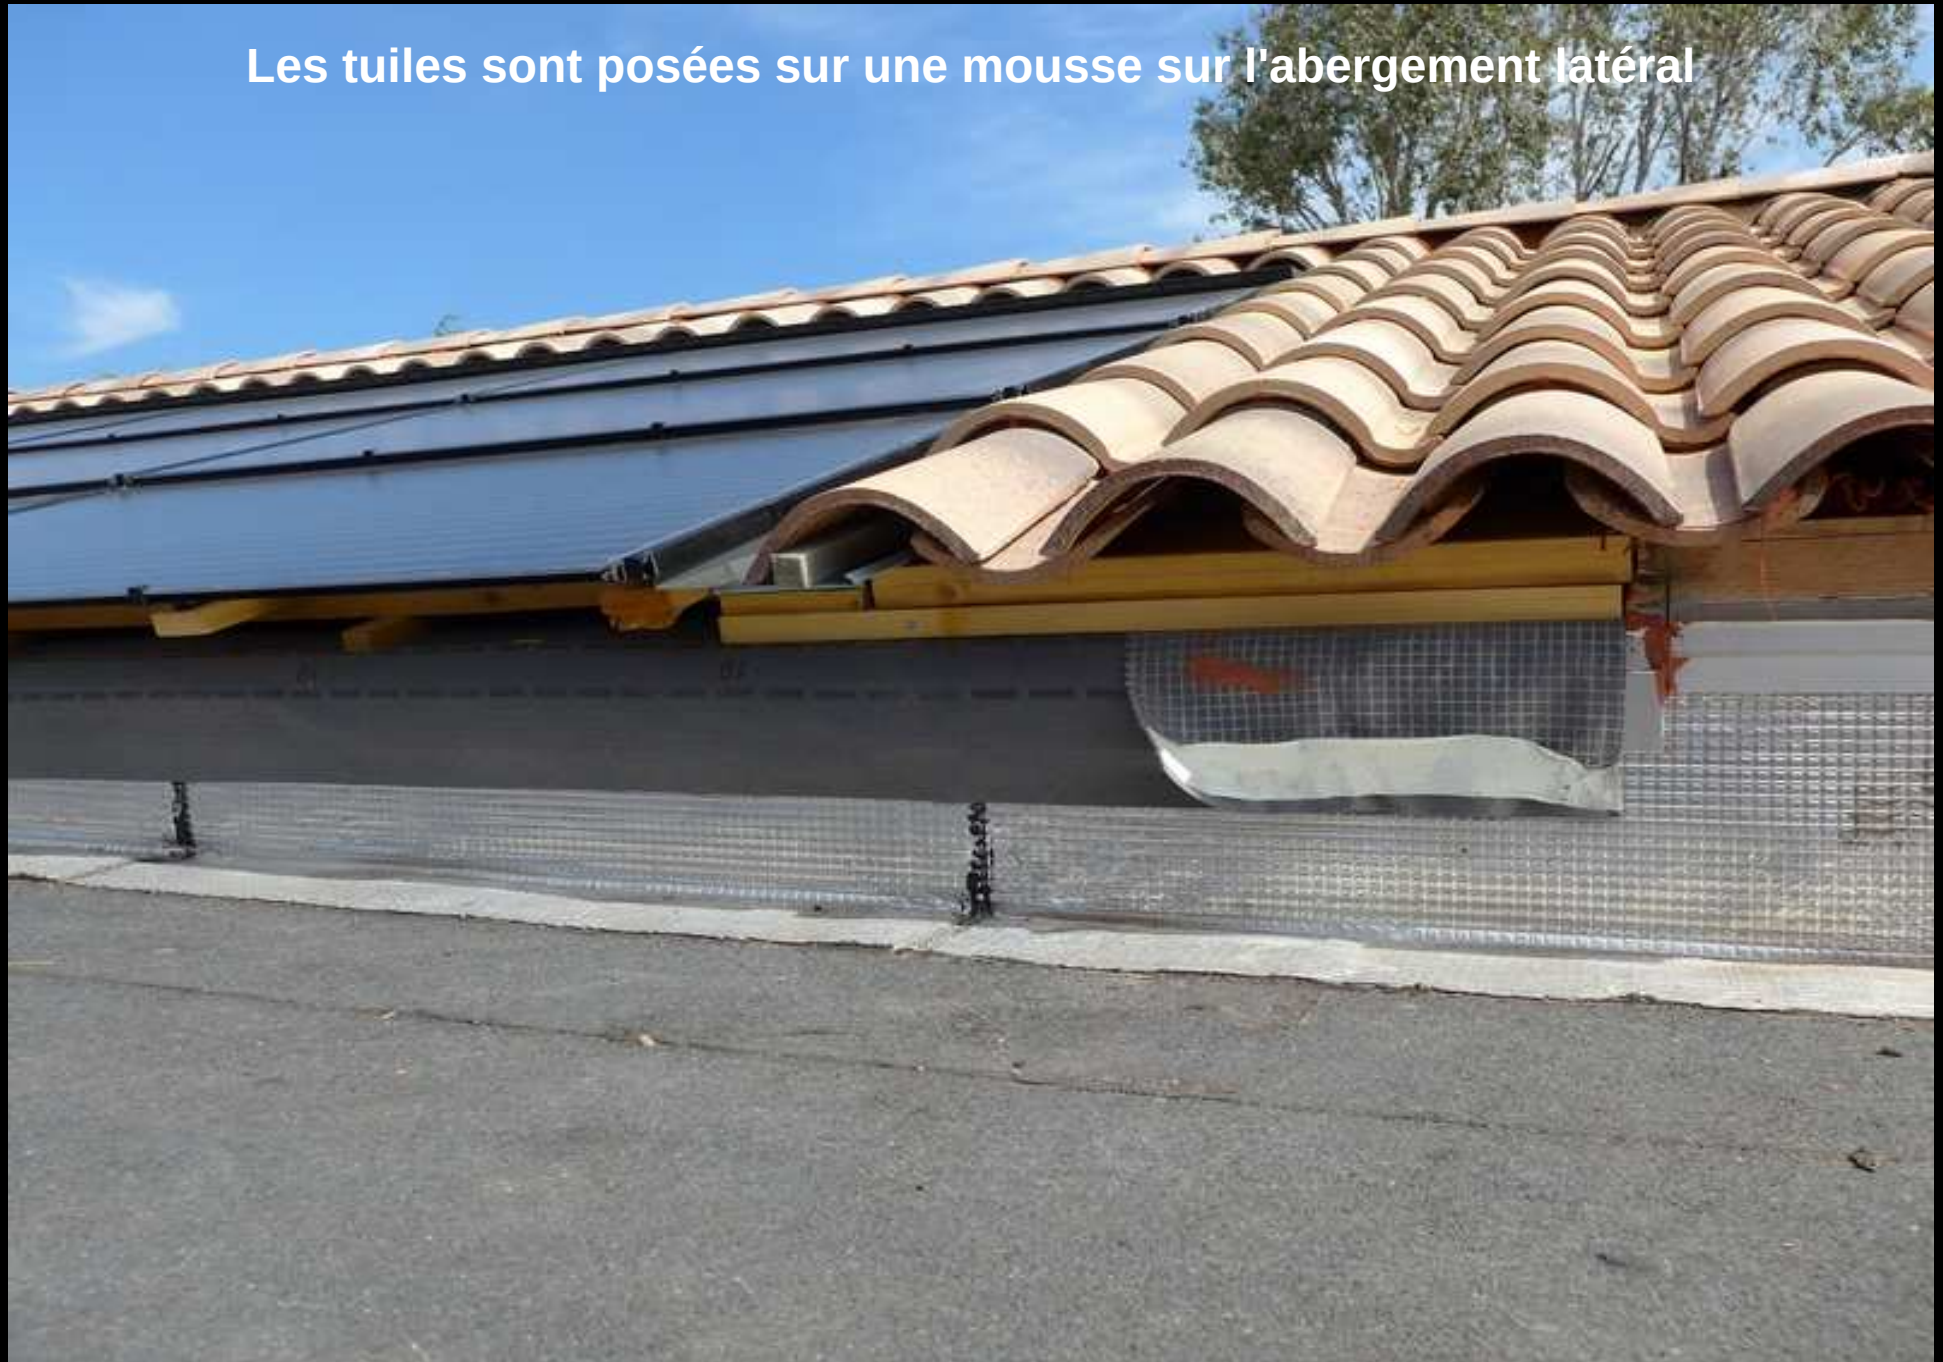
Les tuiles sont posées sur une mousse sur l'abergement latéral

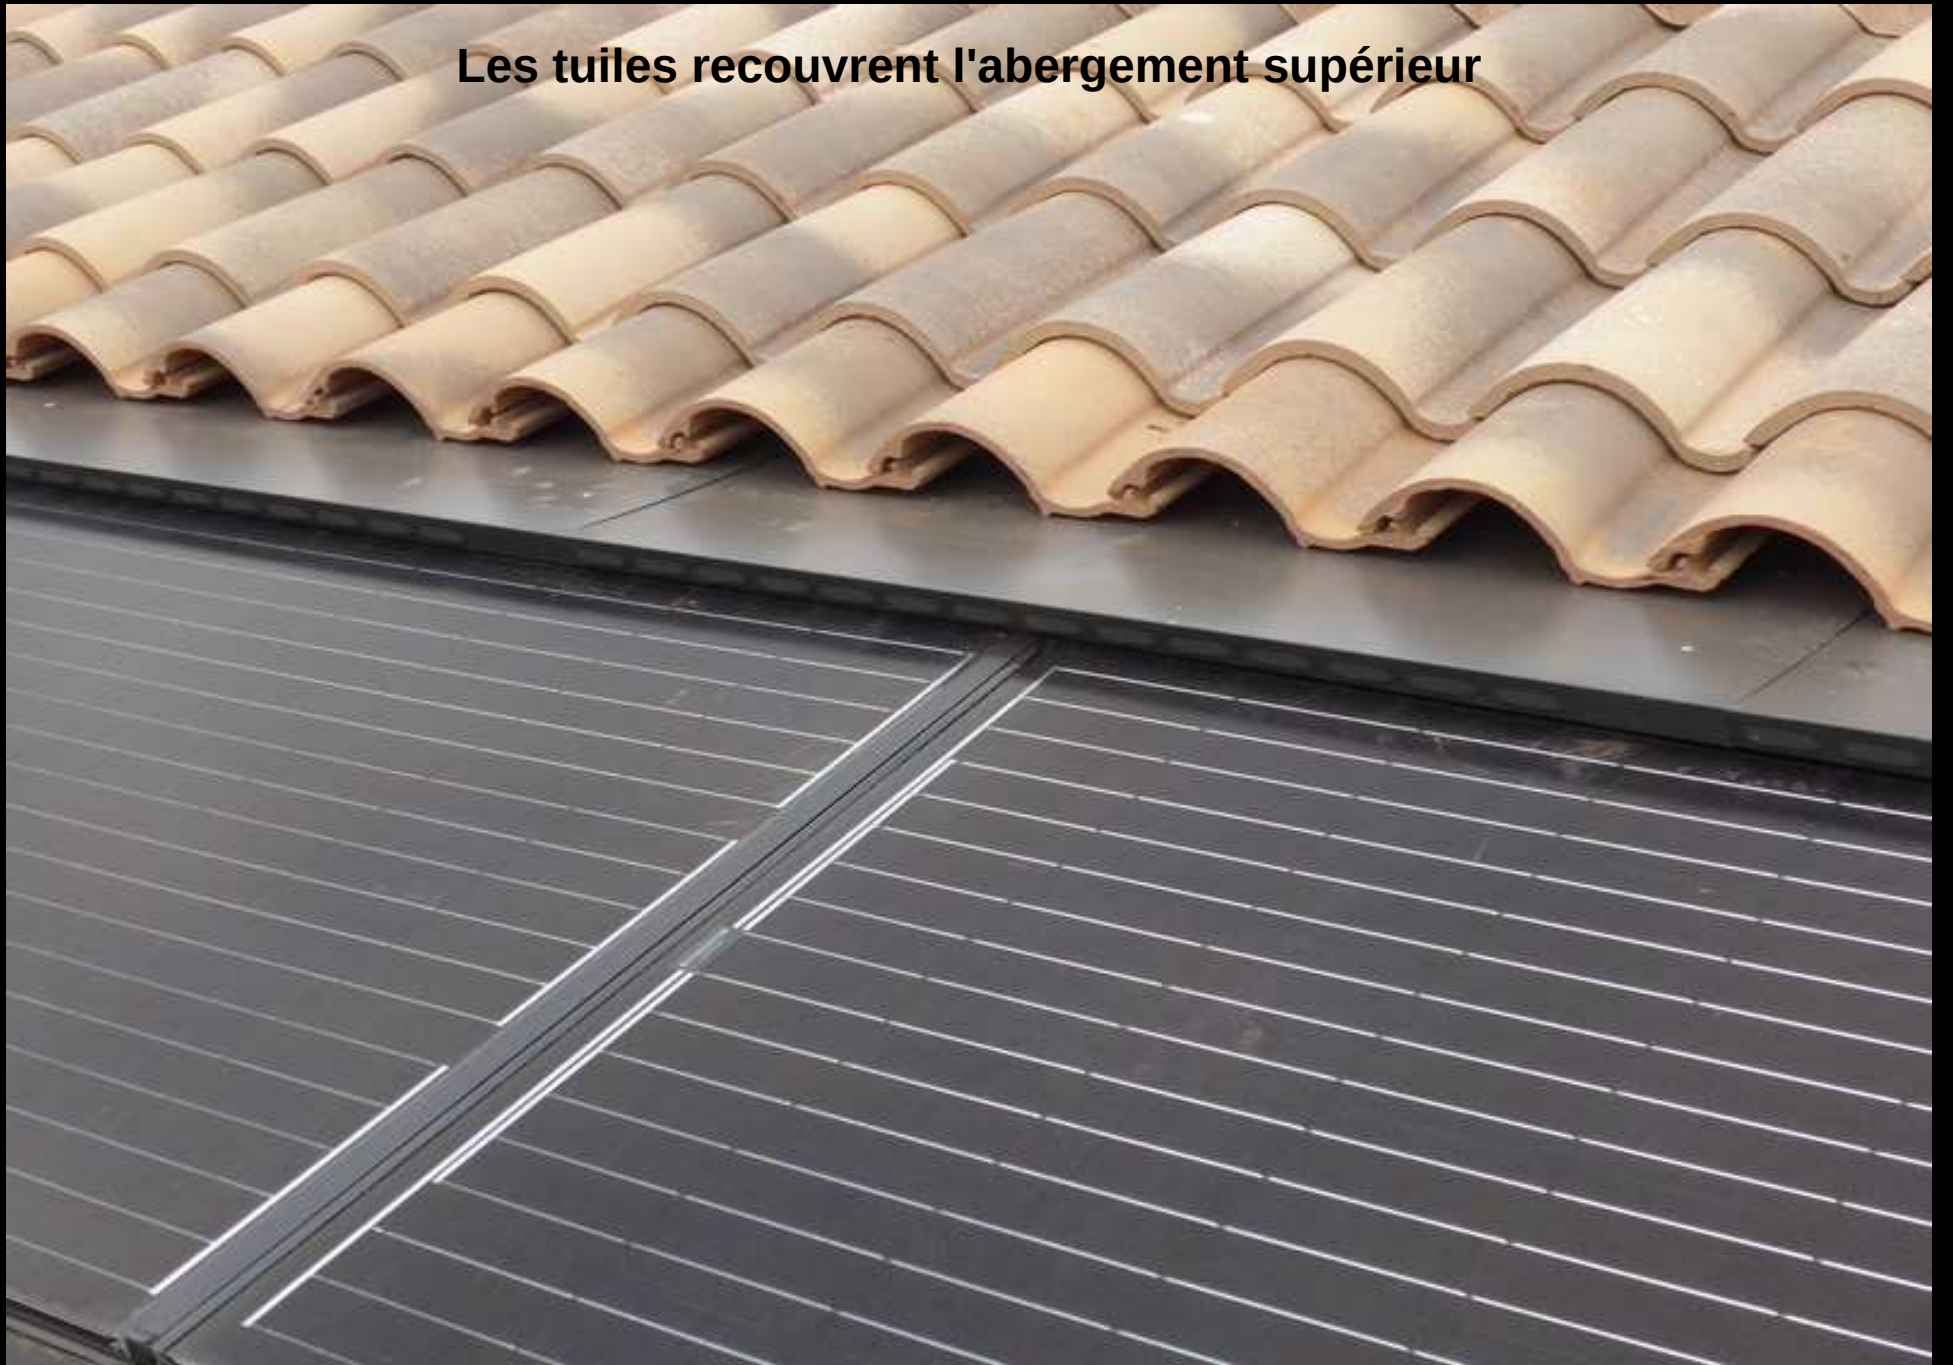
Les tuiles recouvrent l'abergement supérieur

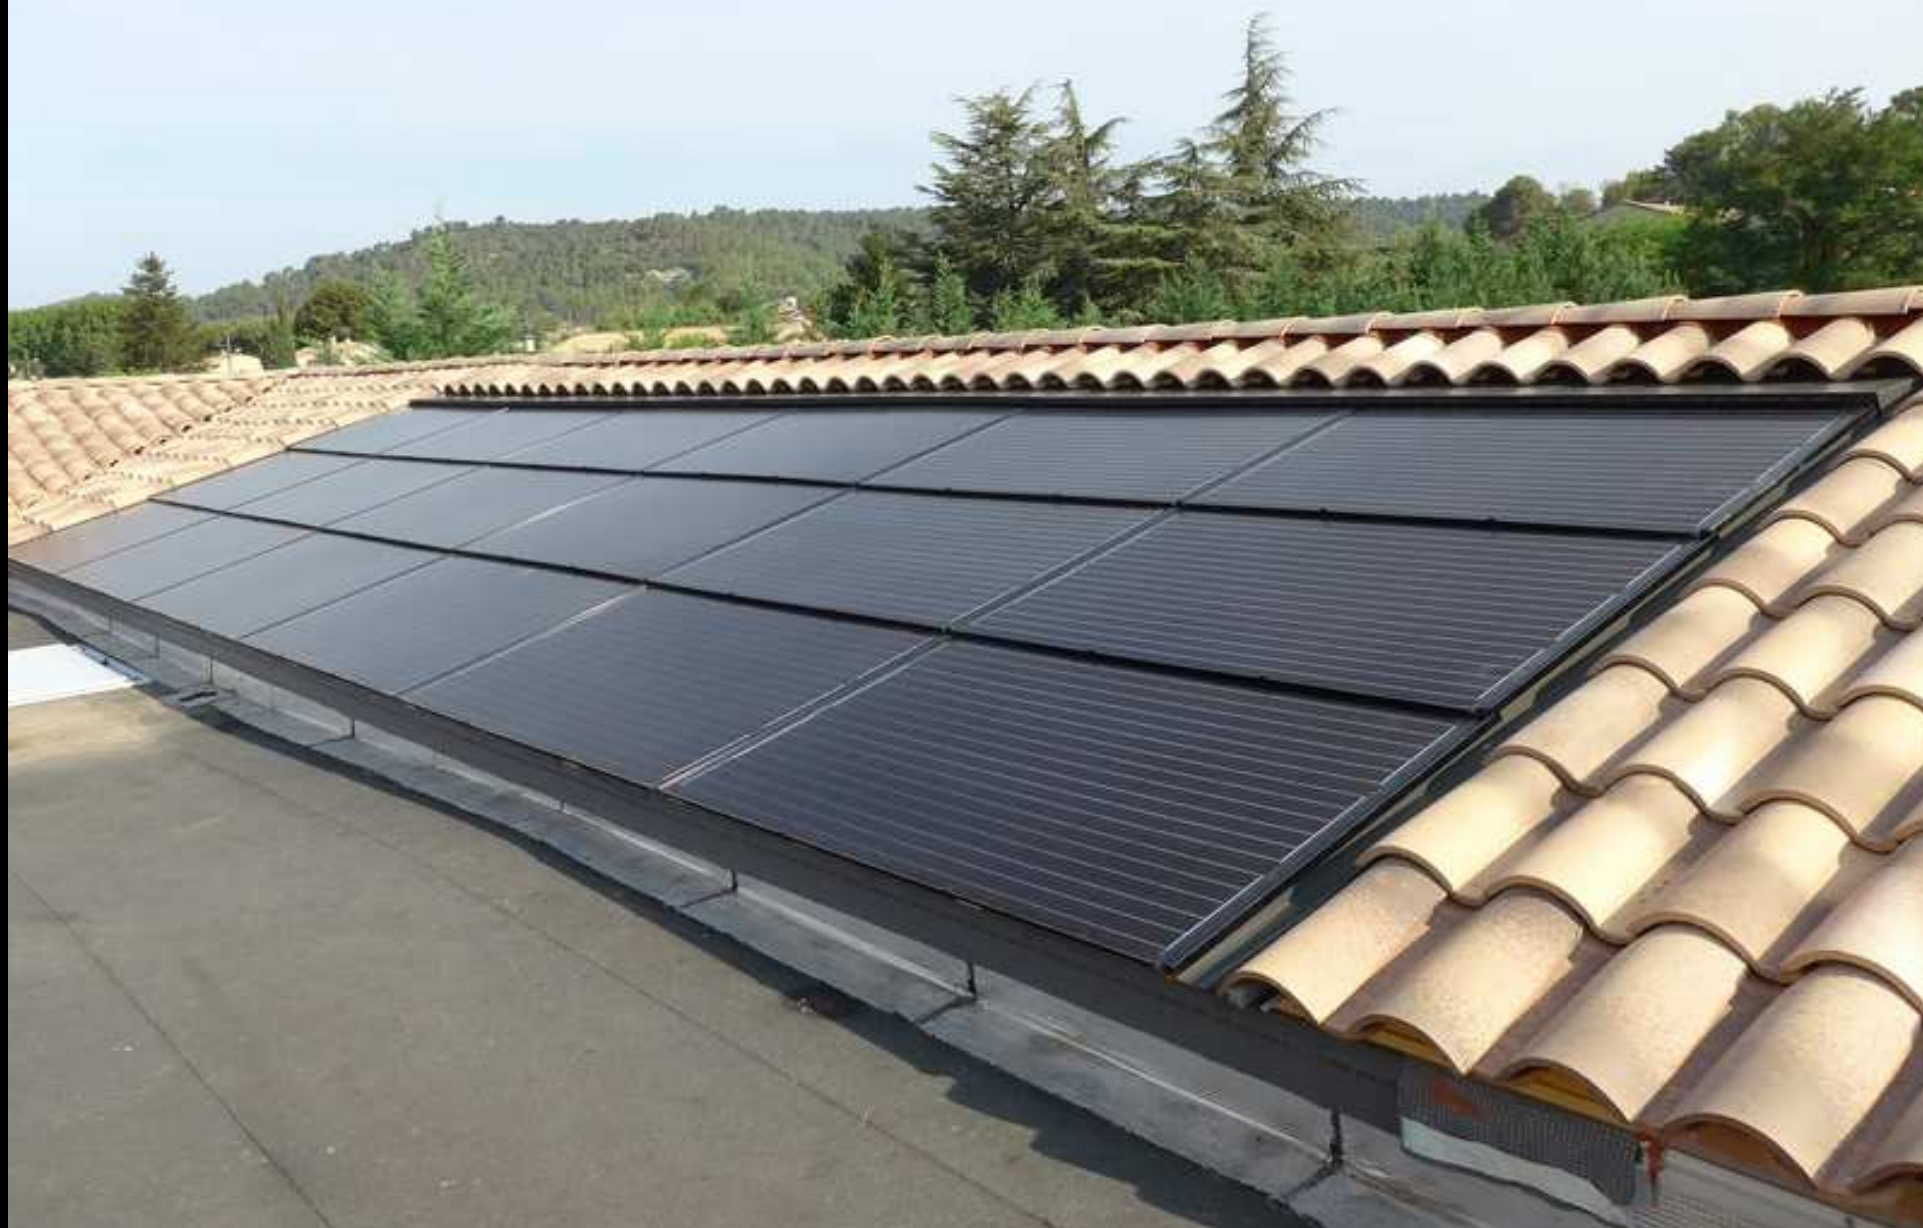
La pose des modules est terminée
