Le chantier de la crèche est protégé côté place de la mairie par des clôtures

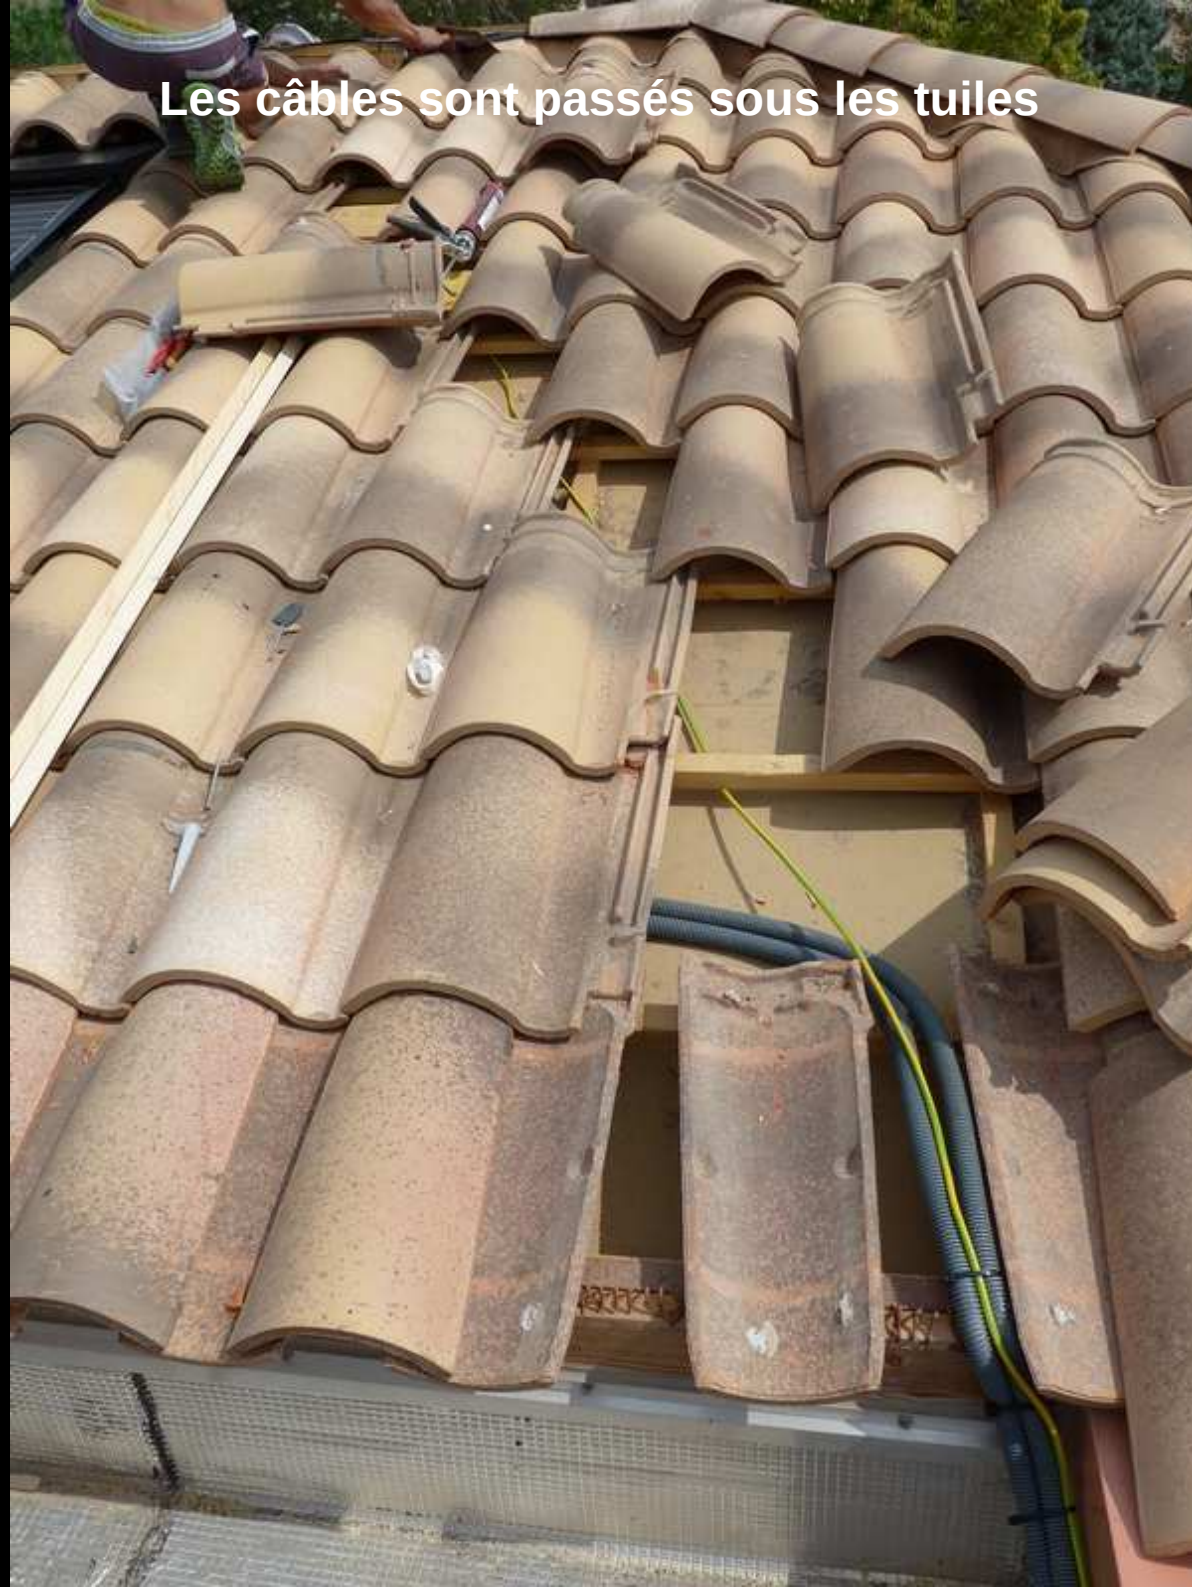
Les câbles sont passés sous les tuiles

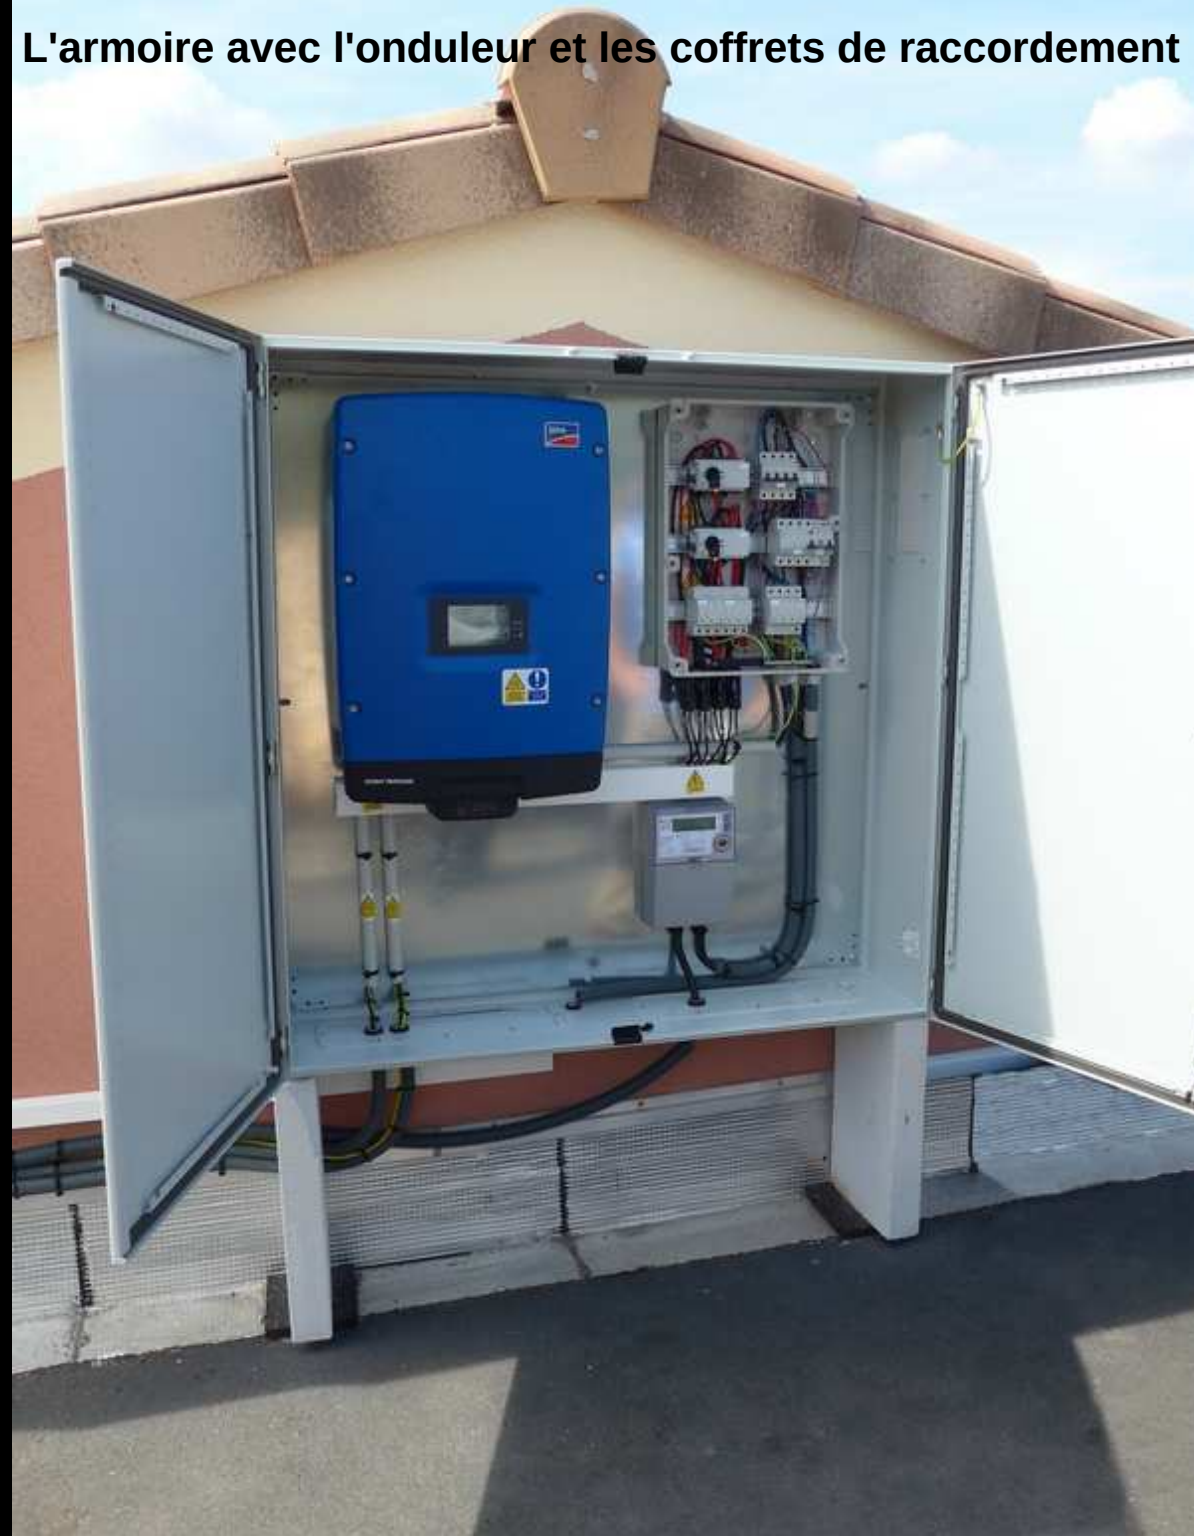
L'armoire avec l'onduleur et les coffrets de raccordement

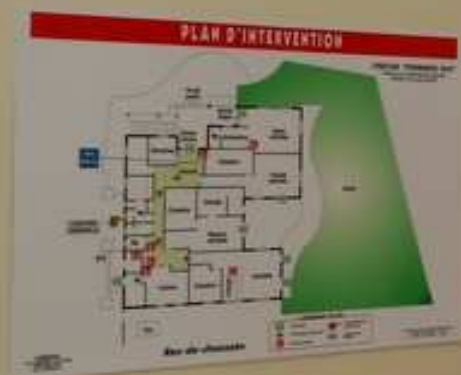
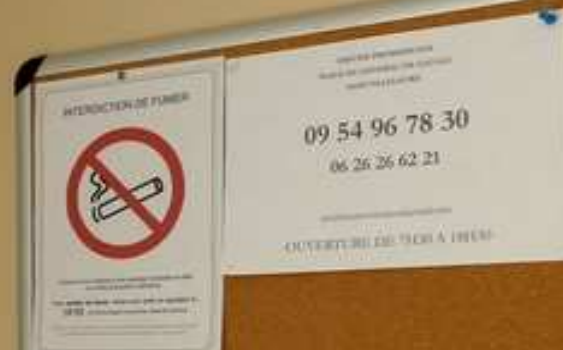
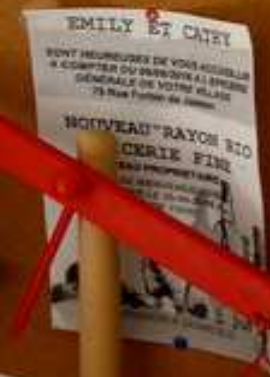
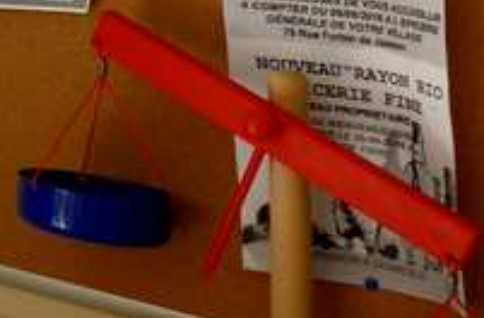
Le coup de point de sécurité à l'intérieur de la crèche

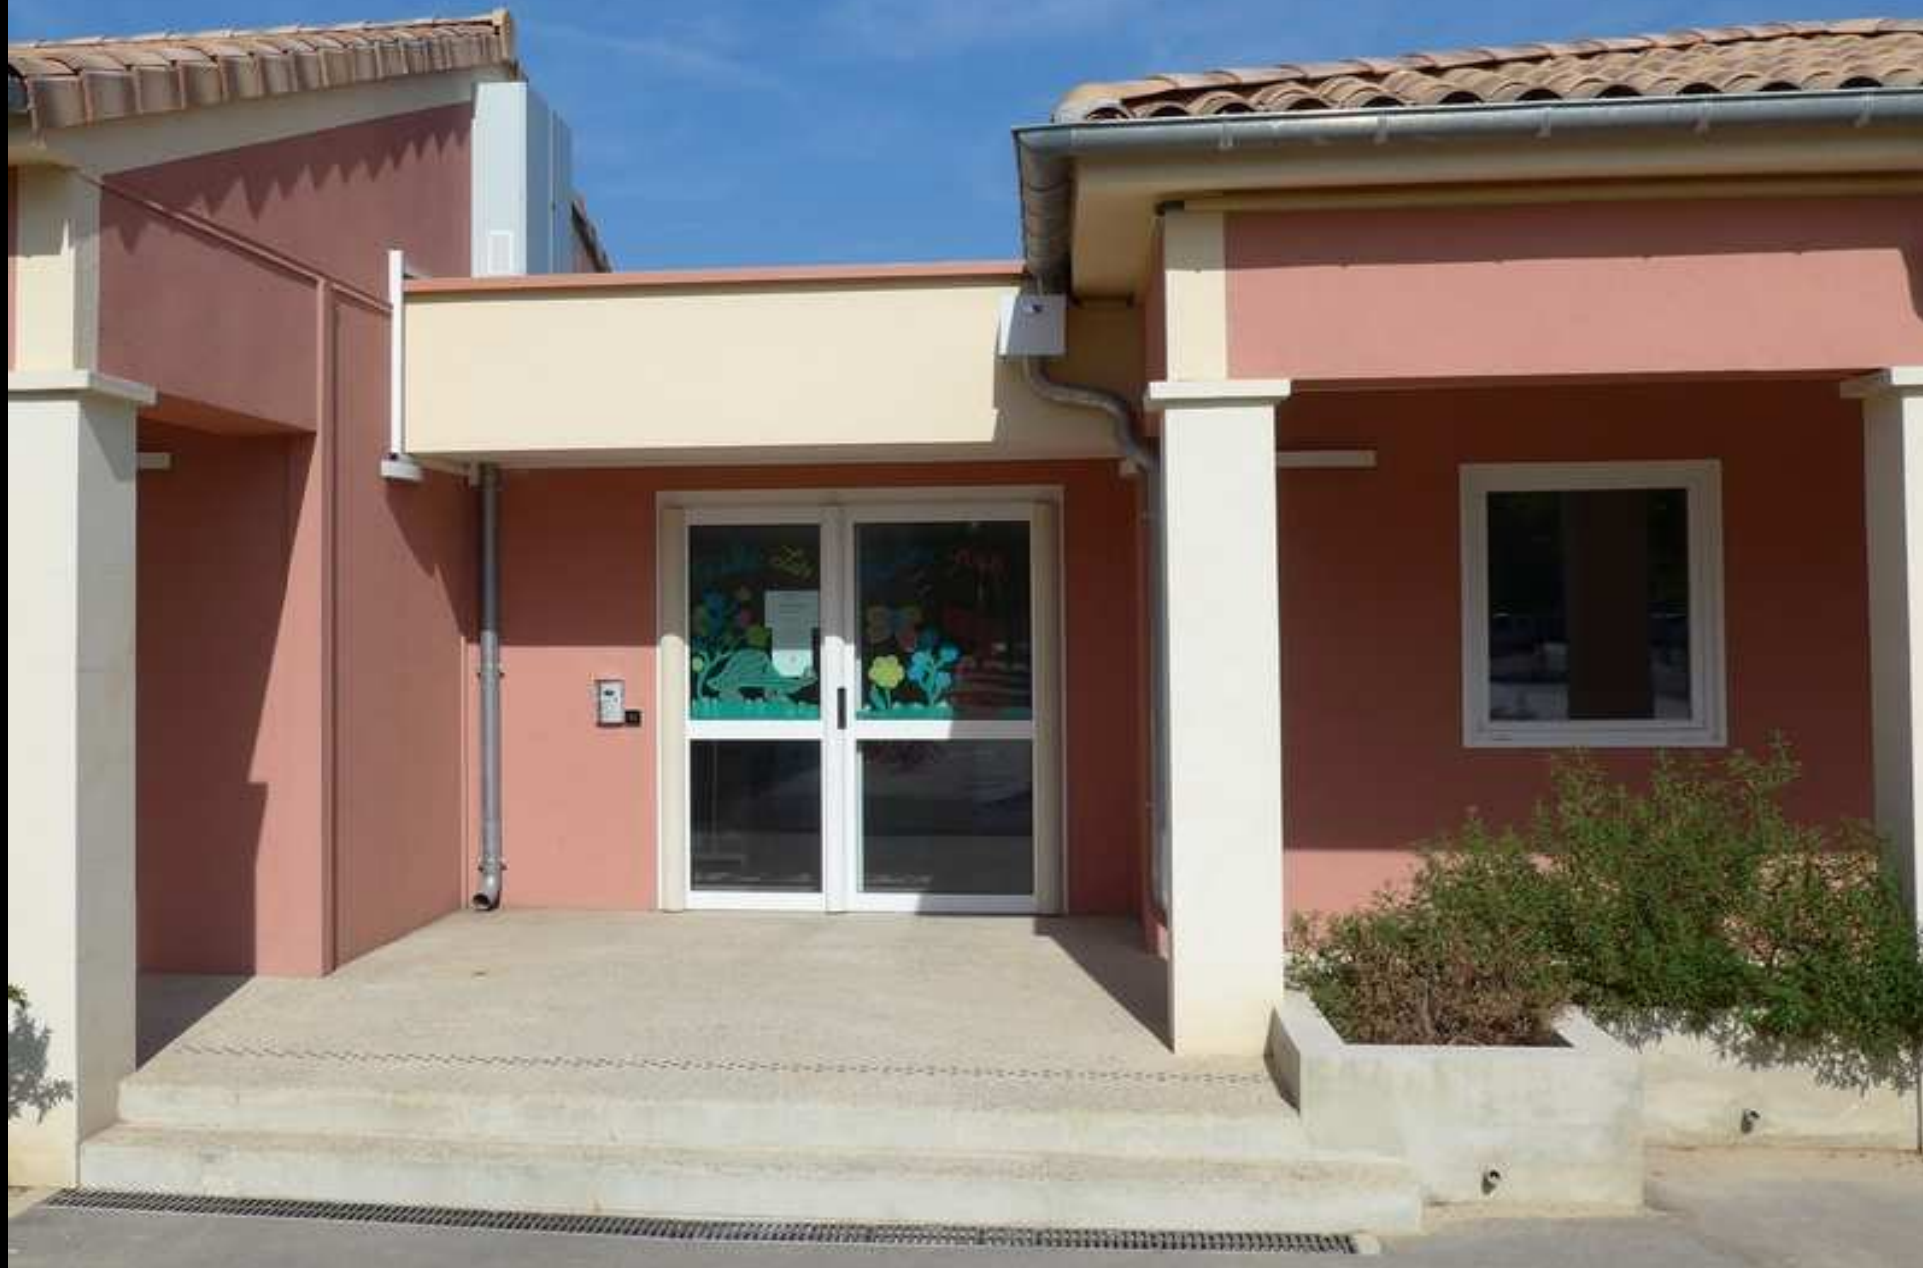
Le câble chemine sous le toit pour rejoindre le réseau EdF

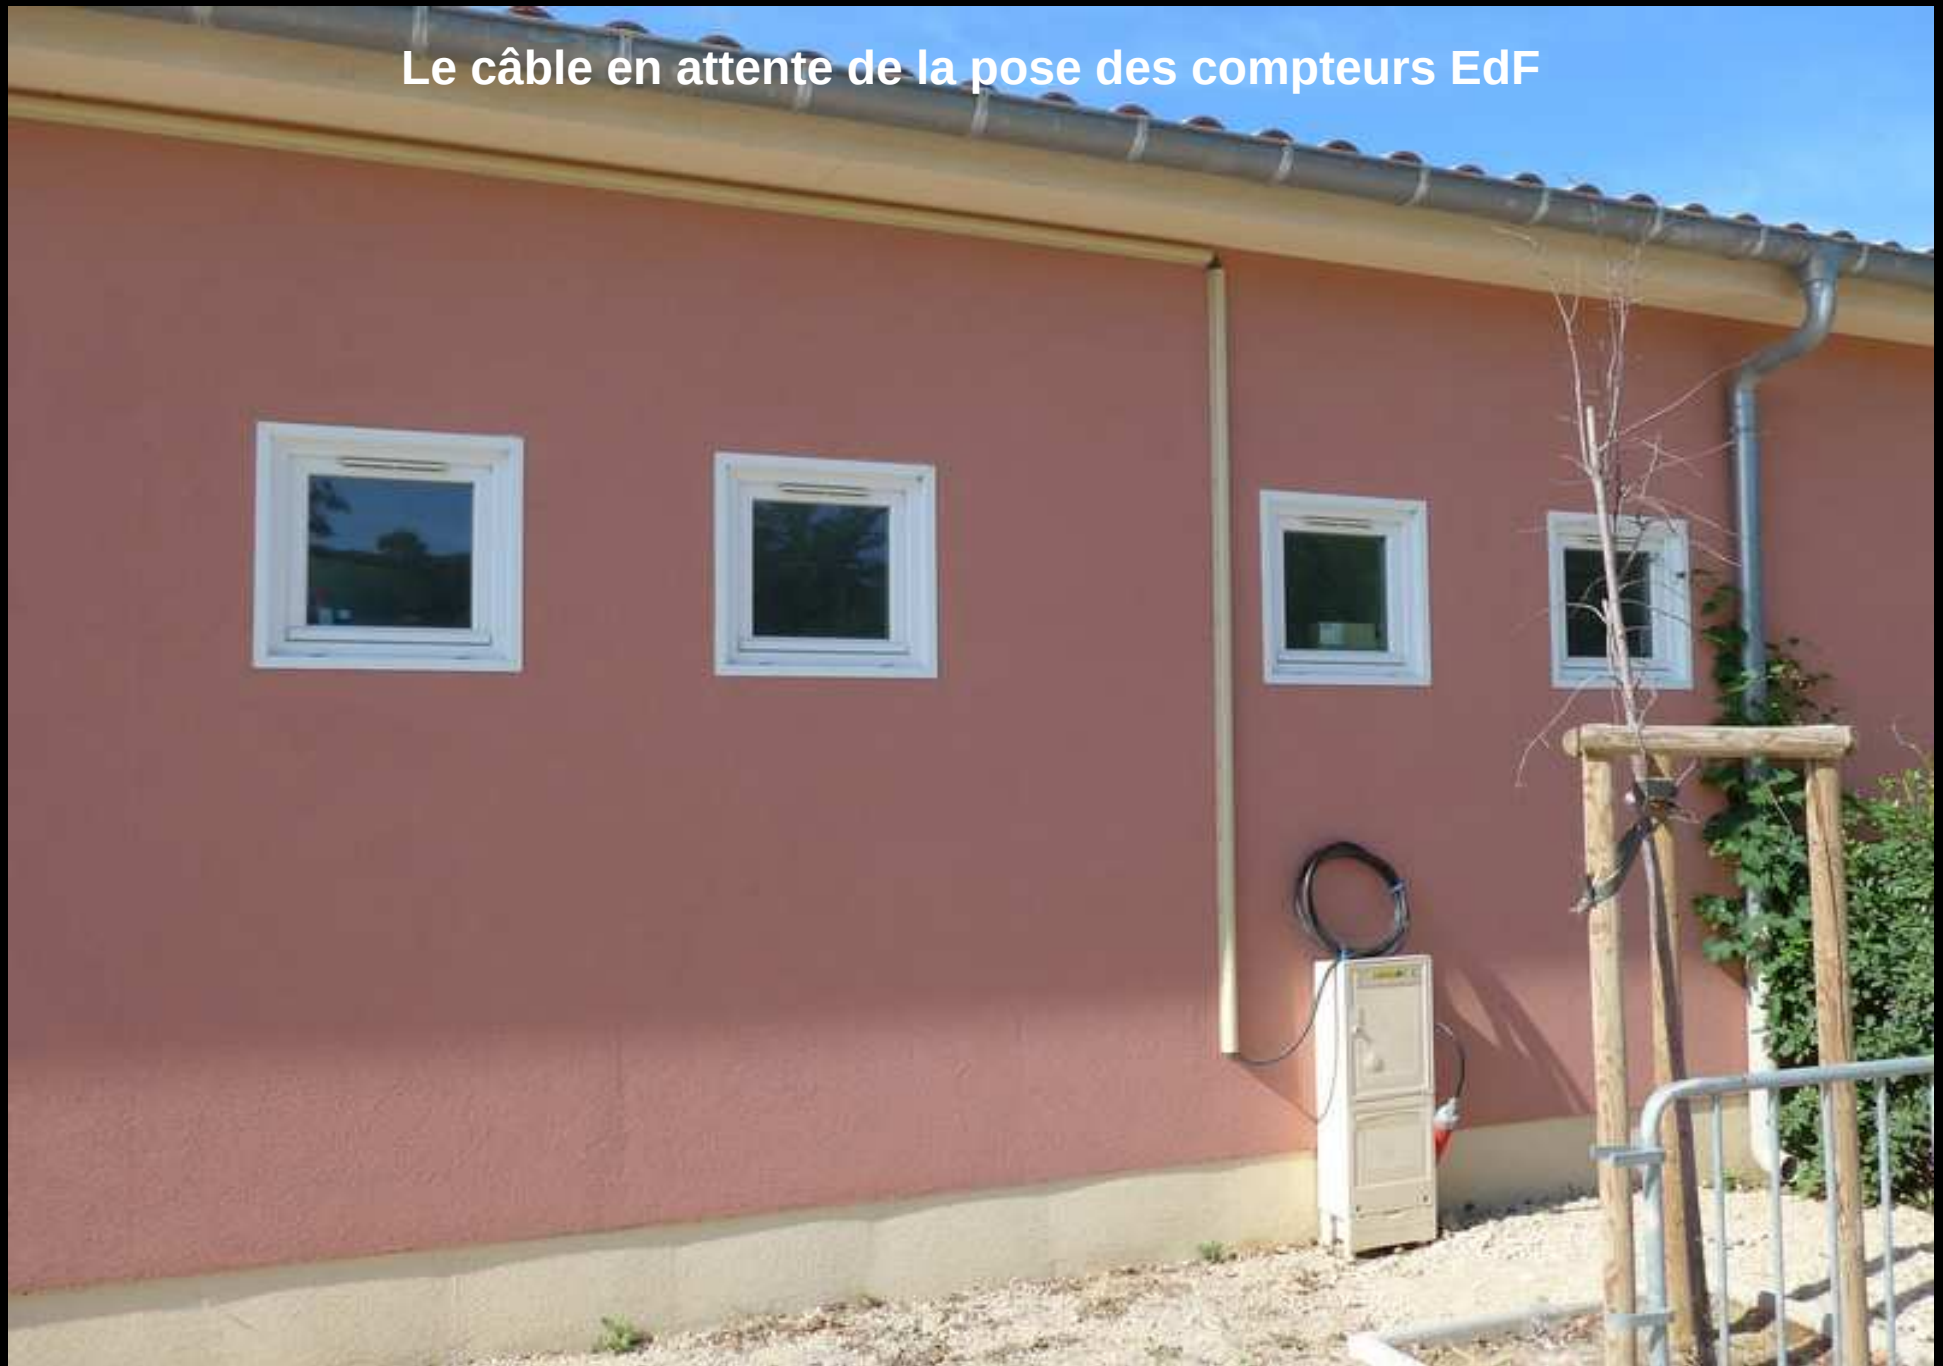
Le câble en attente de la pose des compteurs EdF

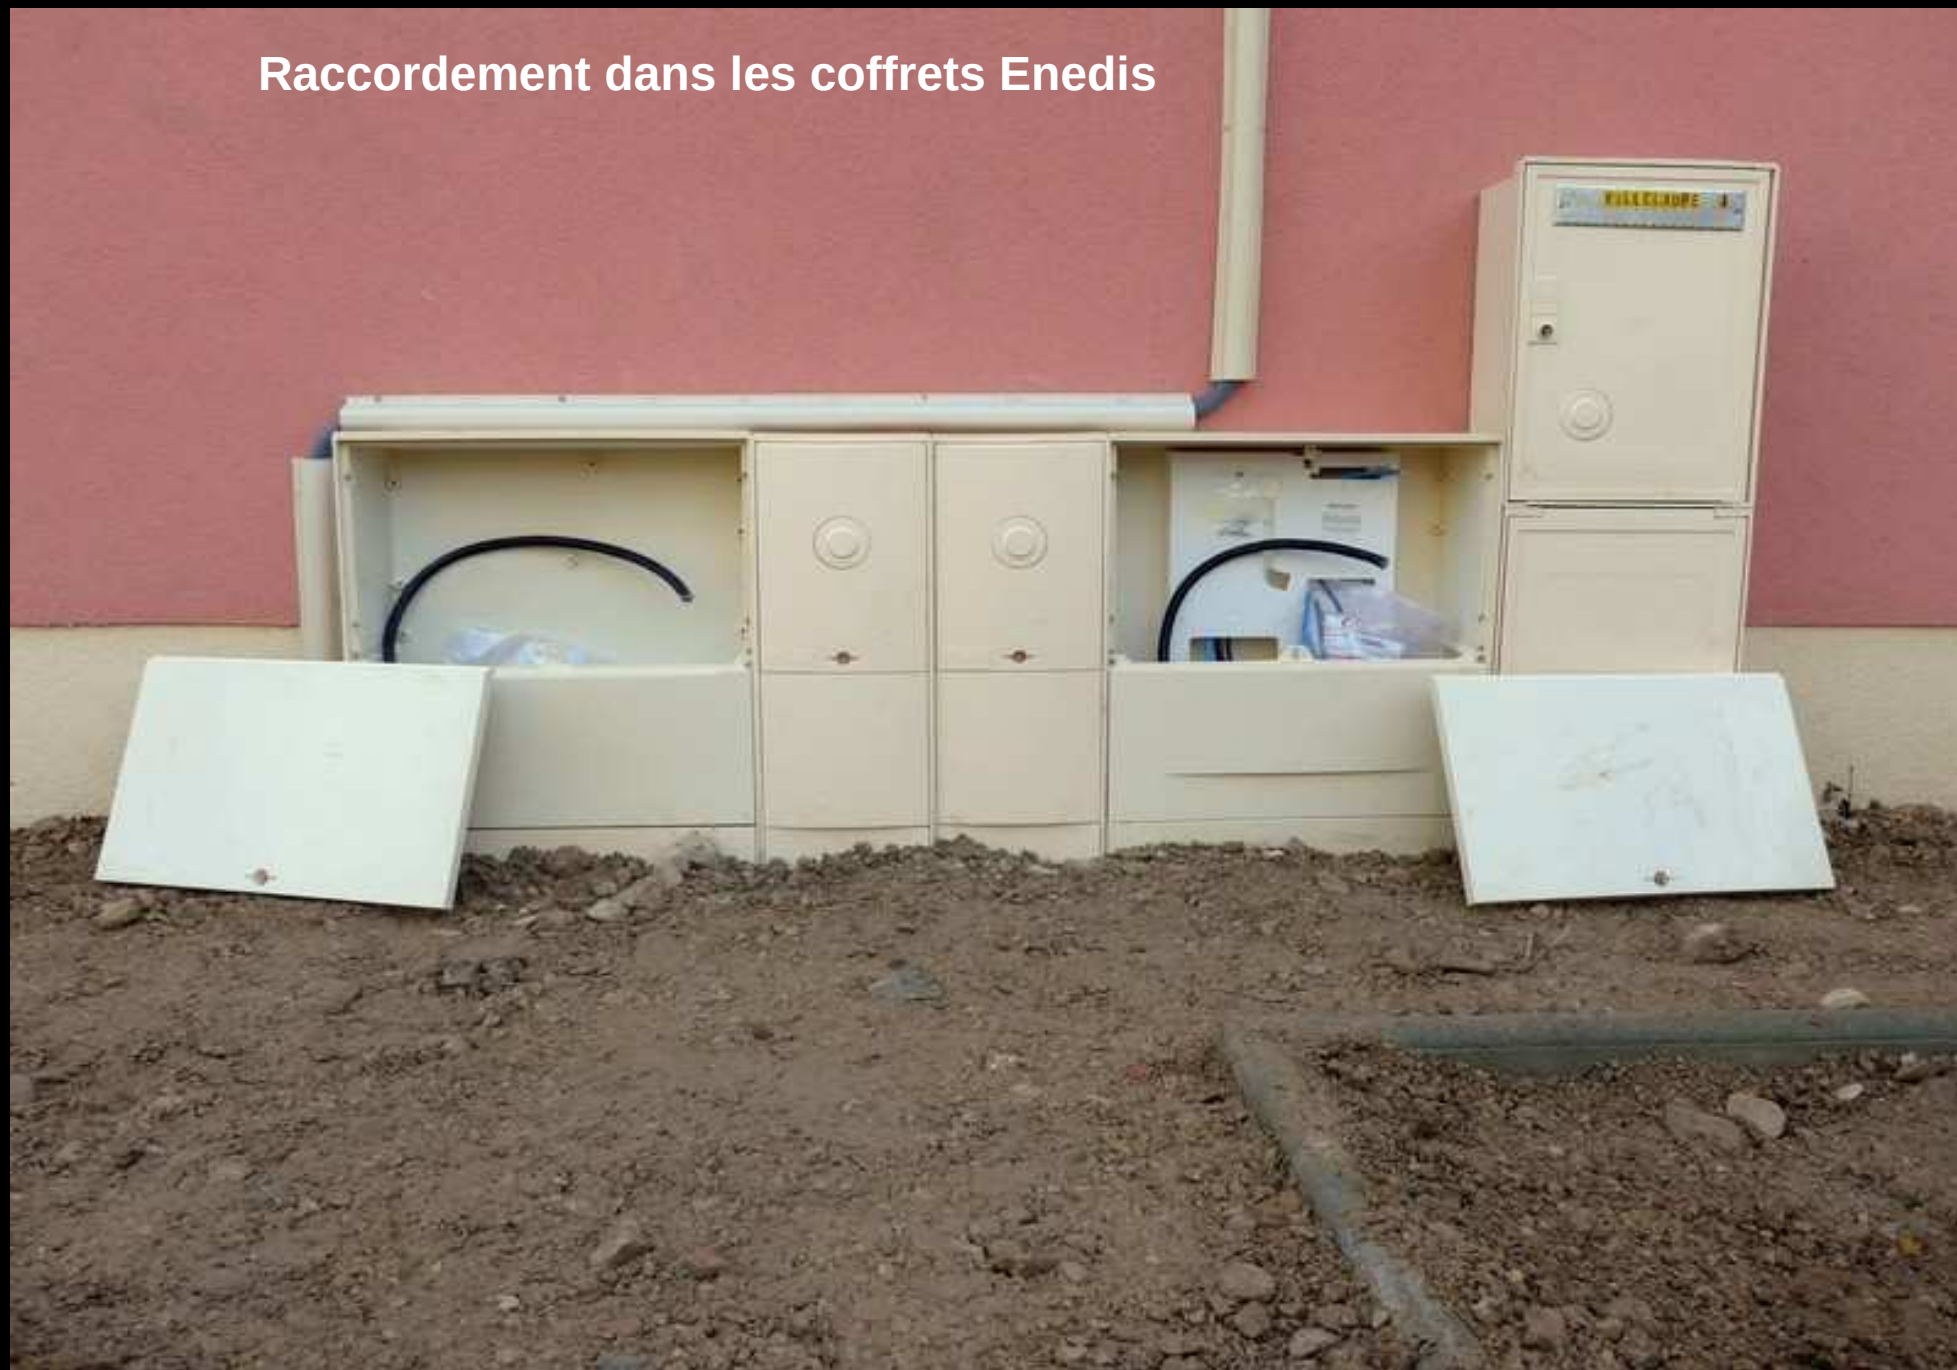
Raccordement dans les coffrets Enedis

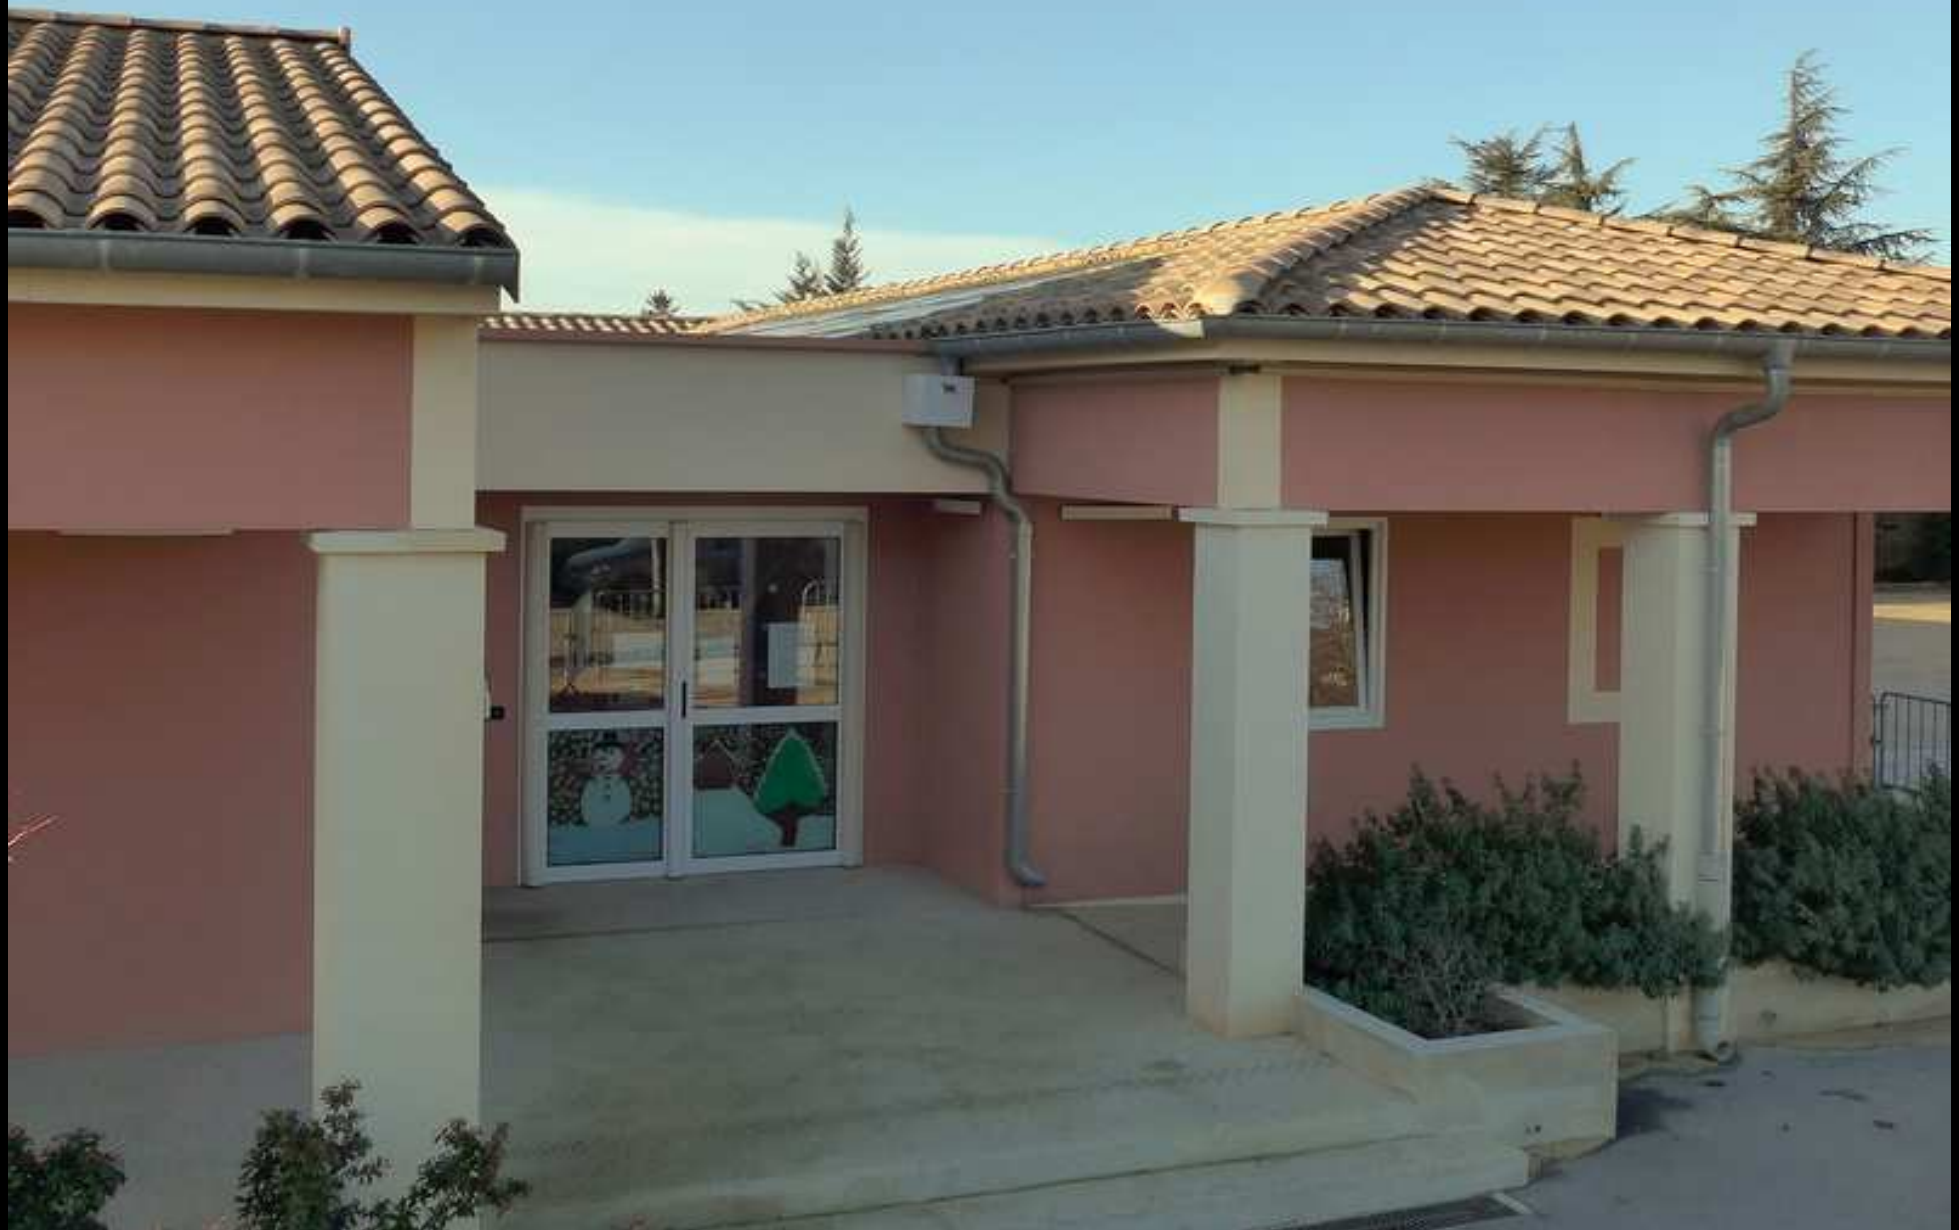
L'installation terminée
